# Slow deformation of high rock slopes and their influence on hydraulic structures

Albino Lembo-Fazio\*, Renato Ribacchi\*\*,  
Maurizio Sciotti\*\*

## Summary:

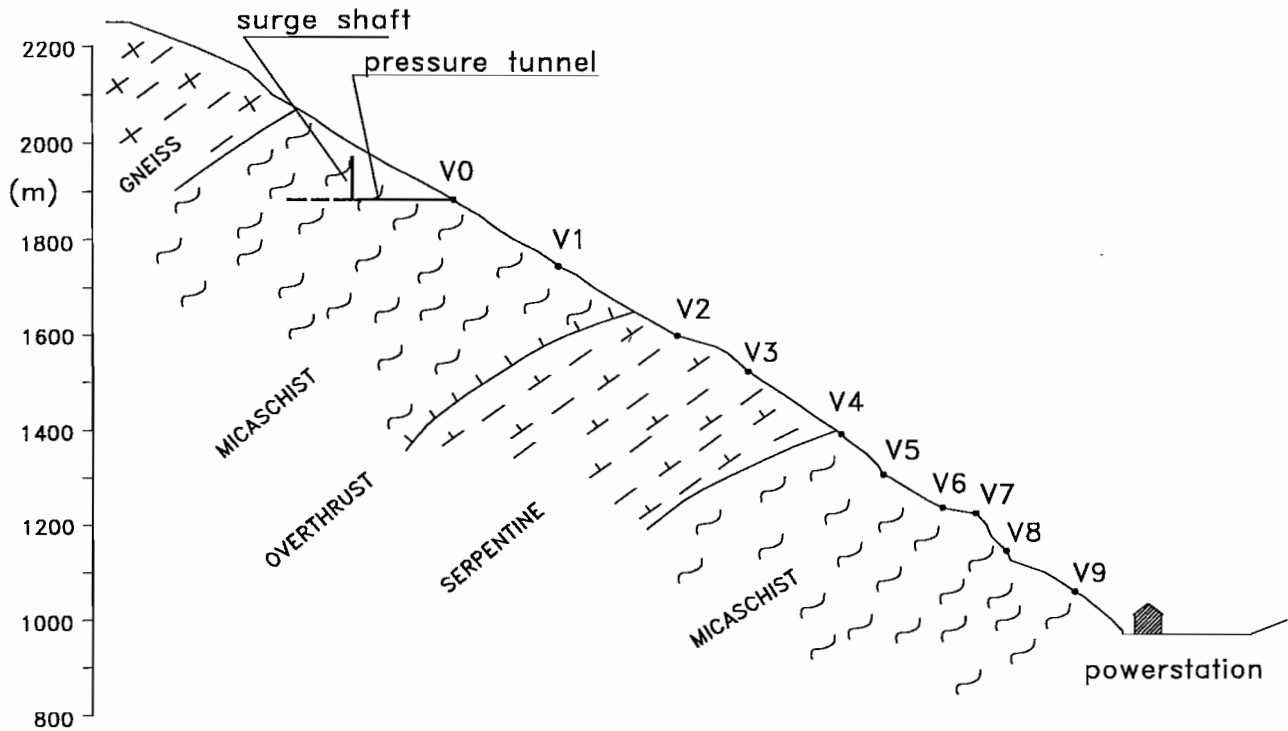
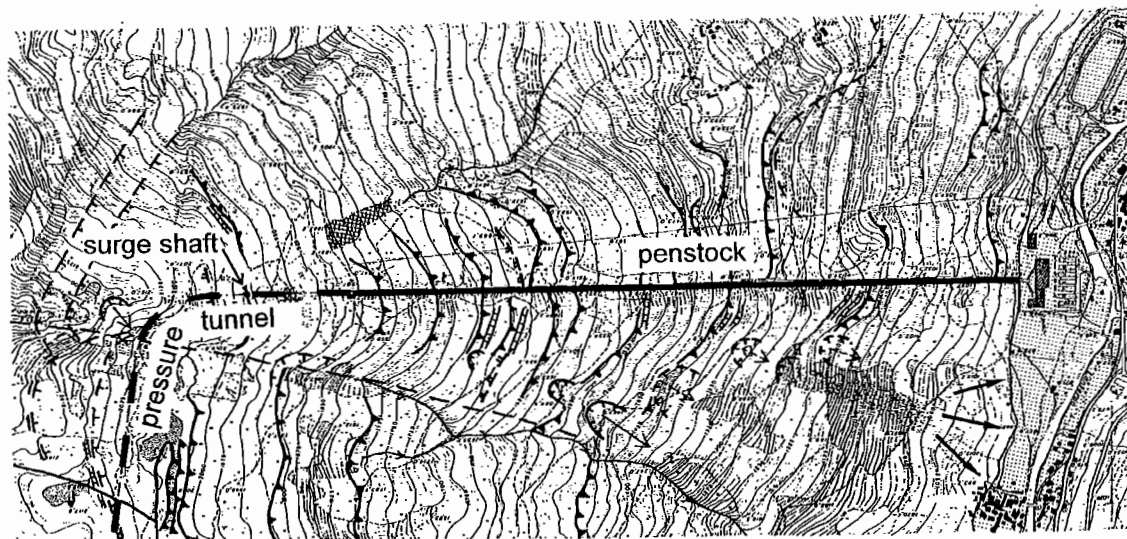
A photogeologic survey shows that the mountain ridge is affected by an evident "sagging". The morphology of the spur where the penstock is located is shown in Fig.1; the profile is irregular and characterised by terraces delimited by steep scarps; locally one can observe longitudinal linear trenches, furrows or deep gaping fractures (indicating tensile strains in the rock), as well as outcrops of highly fractured and loosened rock which could represent zones of high shear and compression strains.

Fig. 1 – Plan and geological section of the slope above the Lanzada powerstation showing the anchorage blocks of the penstock (V1 - V2) and the terminal part of the pressure tunnel. The main structural and geomorphological elements observed on the slope are indicated in the plan.

In order to maintain the plant in operation, the option of keeping the penstock at the surface has been adopted for the time being, on the grounds that the movements have been occurring at a constant rate for many years. A system for adjusting (both vertically and transversally) the pipe supports on the saddles has been installed in the more critical zones (block V3 - V4) and further improvements can be developed if required. A real-time monitoring system and an early warning system for the detection of joint displacements was installed; given the conditions of the site, this type of measure is more accurate and can be more easily automated than topographic surveying. Since the movement affects also the outermost portion of the pressure tunnel, the latter could be replaced in this area by an unrestrained pipe.

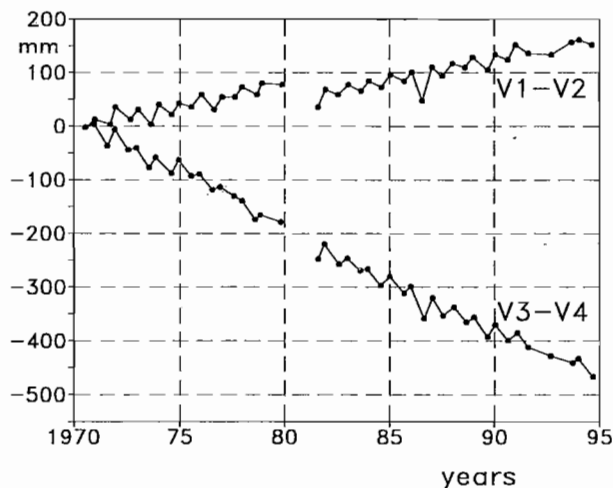
The evolution of the slope deformation could be monitored by means of gages for the determination of the relative sliding of the joints of the pipe (Fig. 2), the latter behaving as a very long base extensometer. Further indications on the longitudinal ground movement are given by the relative displacement at the contact between the pipe and the saddles. For a complete analysis of the displacement field, absolute displacements of the anchorage blocks of the penstock were also determined by means of a topographic survey network, although these latter measurements are affected by greater uncertainty, owing to the unfavourable characteristics of the network (Fig. 3).

Fig. 2 - Relative sliding of two joints of the penstock (between blocks V1 and V2 and between V3 and V4); extension is taken as positive.

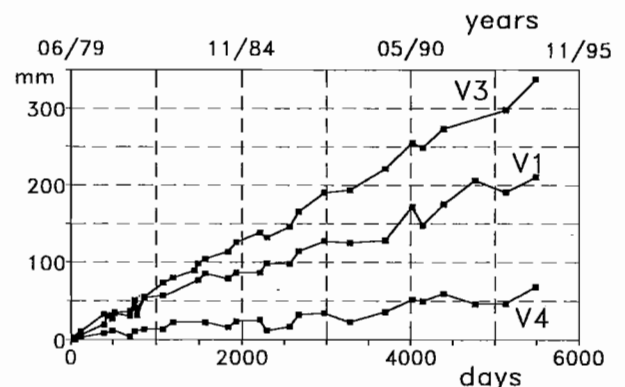
Notwithstanding the marked scatter of the individual data, the general trend that can be inferred is quite clear: the movements occur at a seemingly constant rate over the years. No influence of the average annual rainfall or of intense rainfall episodes could be detected.

Fig. 3 - Displacements of three blocks determined by topographic surveying; only the components along the penstock are represented.

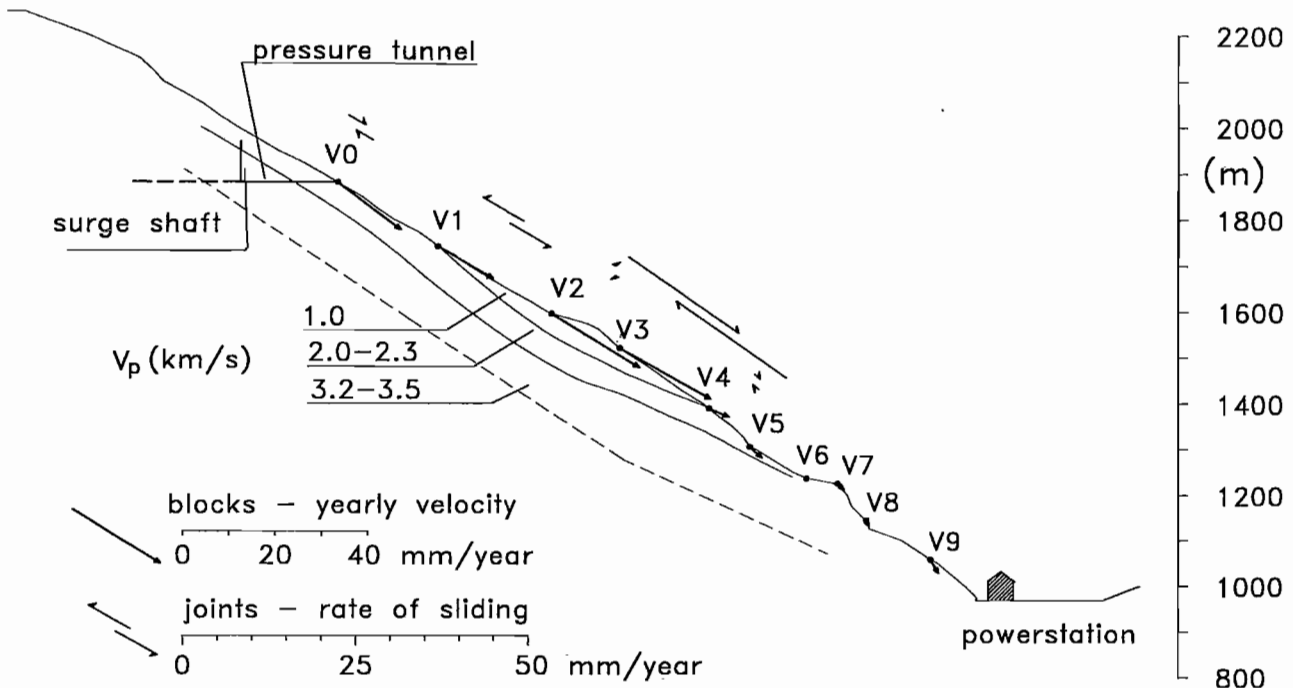
Fig. 4 shows the average velocity vectors of the blocks over a 15 year observation period. The movement affects a zone of the slope comprised between an elevation greater than that of the tunnel and the elevation of block V4, at an average velocity of 15-25 mm/year; below block V4 much smaller velocities (about 2-4 mm/year) have been observed. The average pipe sliding rates at the joints (also shown in Fig. 4) are in agreement with the absolute displacements of the blocks.

Fig. 4 - Average yearly displacement rates of the anchorage blocks (components in the plane of the section) and yearly sliding rate of the pipe joints between the blocks. The seismic velocity in the bedrock are also shown.

Preliminary indications were obtained through a seismic refraction investigation whose results are summarised in Fig.4. In the zone of the unstable slope, a rock layer with a seismic velocity less than 2 km/s, and varying in thickness from 50 to 100 m was found; in this layer the rock mass is undoubtedly highly broken and loosened. In the underlying basement the seismic velocity along the slope dip is 3.2-3.5 km/s, a value which is lower than that expected for a sound rock mass; it is possible therefore that the movement may involve a part of this zone as well. Indeed, inside the pressure tunnel, failures in the lining are present at around 150 m below the surface, whereas the low-velocity layer is 50m thick in this zone.

The exploration phase will be completed by instrumenting the slope with inclinometers and piezometric pipes driven down to a depth of 150-200m. The difficulties in obtaining reliable results with inclinometric measurements at such great depths are well known, but it is felt that an adequate installation technique may enable to obtain satisfactory results, as was the case in a similar geotechnical situation in Canada [BAKER, 1991].

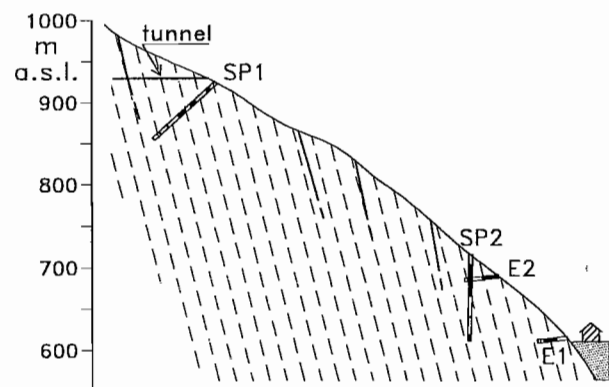
Fig. 5 - Profile of the slope above the Grosotto powerstation; the exploratory boreholes (SP1, SP2, E1, E2) and the zones of intensely sheared rock observed in the boreholes (in black) are indicated.

In the zone of the penstock, the rock mass consists of schists with quartzite layers; in two exploratory drillings down to a depth of 100 m (Fig. 5), intense fracturing of the rock and many shear zones up to one metre thick consisting of coarse-grained sands, slickensided scales and sandy-grained material was observed. The rock mass is highly permeable and the water level was not reached.

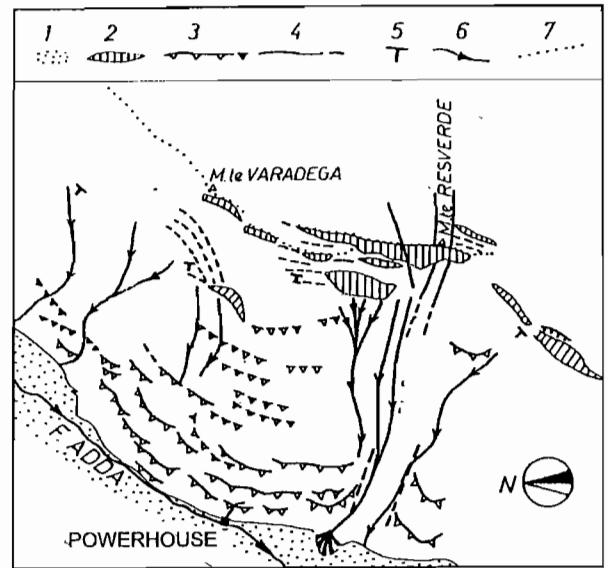
The mountain range below which the penstock is located is affected for tens of kilometres by extensive gravitational deformations, evidenced by ridge spreading and both downslope scarps and upslope counterscarps [FORCELLA, 1984]. The lower portion, which is characterised by terraces that are delimited by steep walls, gives the impression of having bulged and spread towards the valley, almost reaching the Adda riverbed (Fig. 6).

Fig. 6 - Morphological and structural conditions of the mountain slope above the Grosotto powerstation. 1) Alluvial plain; 2) Downslope scarps; 3) Edge of terrace; 4) Fractures; 5) Schistosity; 6) Inflows; 7) Mountain ridge.

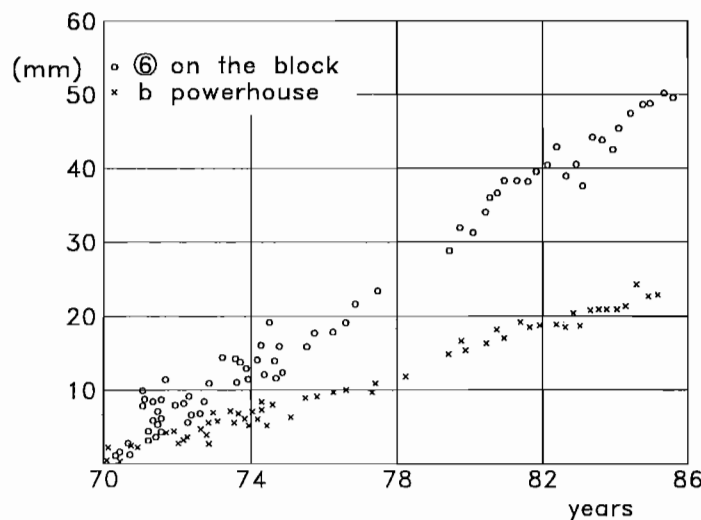
Topographic surveys (Fig. 7) have shown that the foot of the slope and the lower anchorage block are moving by about 3-4 mm/year with a 15° upward dip. The pressure applied by the slope and by the penstock to the power house has caused intense fissuring in the building and above all in the support structures of the hydraulic machines. In the upper part of the penstock the displacement rate is likely higher (around 5 mm/year), as indicated by the closure of the joint of the penstock which is occurring at a rate of 2 mm/year; a deformation of the penstock with a lateral arching of around 100 mm was also observed.

Fig. 7 - Displacements versus time in two survey points (left); average velocity (horizontal component) for all the survey points (right) at the base of the slope.

Reconstructing the penstock in its original position at the surface was found to be the most convenient solution after all, because since the displacement rates are so small, it is quite acceptable and feasible to install, without any particular difficulties, joints in the pipe as well as compensation systems in the supports, thus eliminating the problems which had occurred during the previous operation period. This solution was to be supplemented by reinforcement with passive bolts and grouting of the lower part of the slope behind the power house, where the rock mass has been considerably disrupted as a consequence of the movements.
