Monitoraggio di un edificio di interesse architettonico a Villazzano di Trento

P. CAMPEDEL*, R. CERRETTI**, R. LAMPERTI***, A. MARRA*

SOMMARIO. Dal marzo 1993 è operativo, presso Villazzano di Trento, un impianto di monitoraggio ad acquisizione automatica dei dati per il controllo dello stato fessurativo delle strutture murarie in elevazione e delle condizioni deformative del terreno fondazionale di Villa de Mersi.

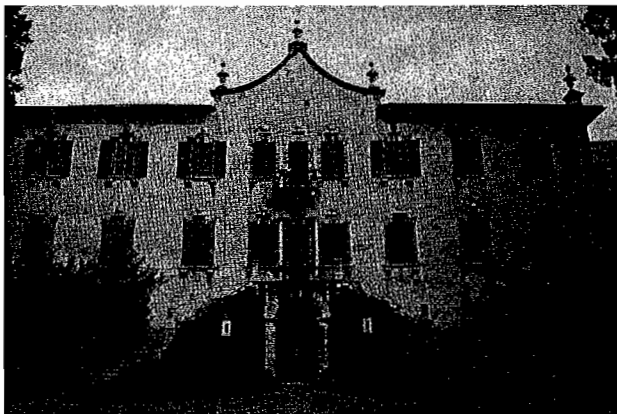
Attualmente l'edificio versa in condizioni piuttosto precarie, evidenziate dalla presenza di numerose fessure passanti e tali da far presumere in prima analisi ad un possibile scivolamento verso valle della facciata principale (facciata Ovest); la stessa realizzazione in tempi antichi di barbacani sulle facciate Est, Nord e Sud della Villa, fu presumibilmente richiesta allo scopo di impedire l'allargamento delle fessure ed il possibile distacco delle facciate esterne.

Fig. 1 - Facciata Ovest di Villa de Mersi.

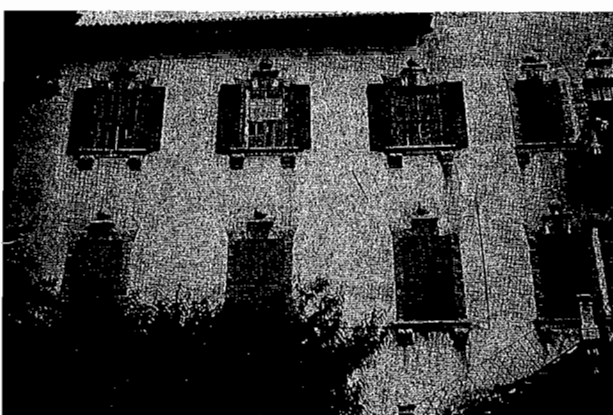
Fig. 5 - Misuratore di giunti installati sulla facciata Ovest.

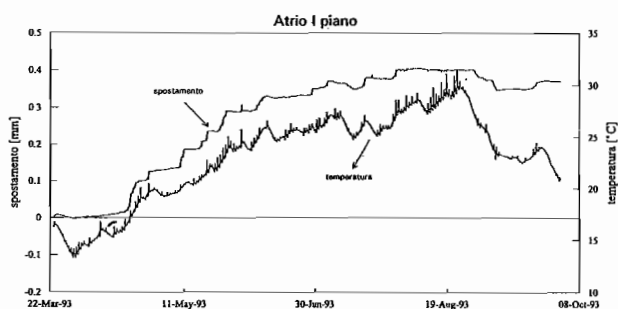
Nel primo grafico è ben evidente come il controllo esercitato dalla temperatura sulla apertura/chiusura della lesione si traduce in un ciclo giornaliero e in un ciclo stagionale; quest'ultimo è caratterizzato da

spostamenti per «gradini» non riassorbiti al termine del ciclo termico giornaliero. Nel secondo grafico, i ridottissimi spostamenti rilevati testimoniano come in lesioni di scarsa entità anche l'influenza della temperatura sia quasi irrilevante.

Fig. 11 - Spostamenti e temperatura rilevati dell'atrio del 1° piano.

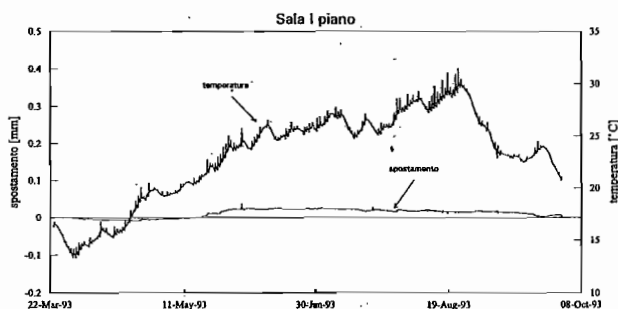
Fig. 12 - Spostamenti e temperatura rilevati in una sala del 1° piano.

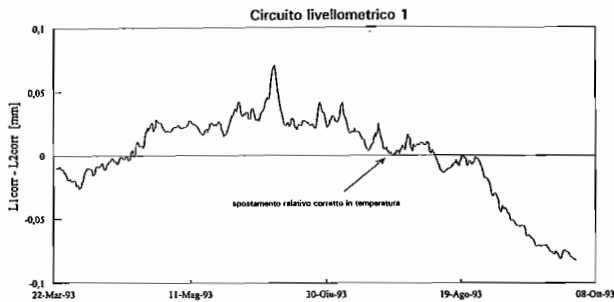
Fig. 15 - Cedimenti rilevati nel circuito livellometrico n.1, depurati dell'effetto temperatura.

Gli spostamenti residui ottenuti sino ad oggi risultano essere molto contenuti (inferiori a 0.2 mm), evidenziando inoltre una buona correlazione con le

oscillazioni cicliche stagionali della falda di base. Quest'ultima ha infatti progressivamente aumentato il suo livello piezometrico nel periodo aprile-maggio (-20.0 m p.c. il 31/03/93, -14 m p.c. il 05/06/93), rimanendo praticamente costante sino a metà agosto (-14.7 m p.c. il 17/08/93) e subendo una rapida diminuzione nel periodo settembre-ottobre (-20.5 m p.c. il 08/10/93).

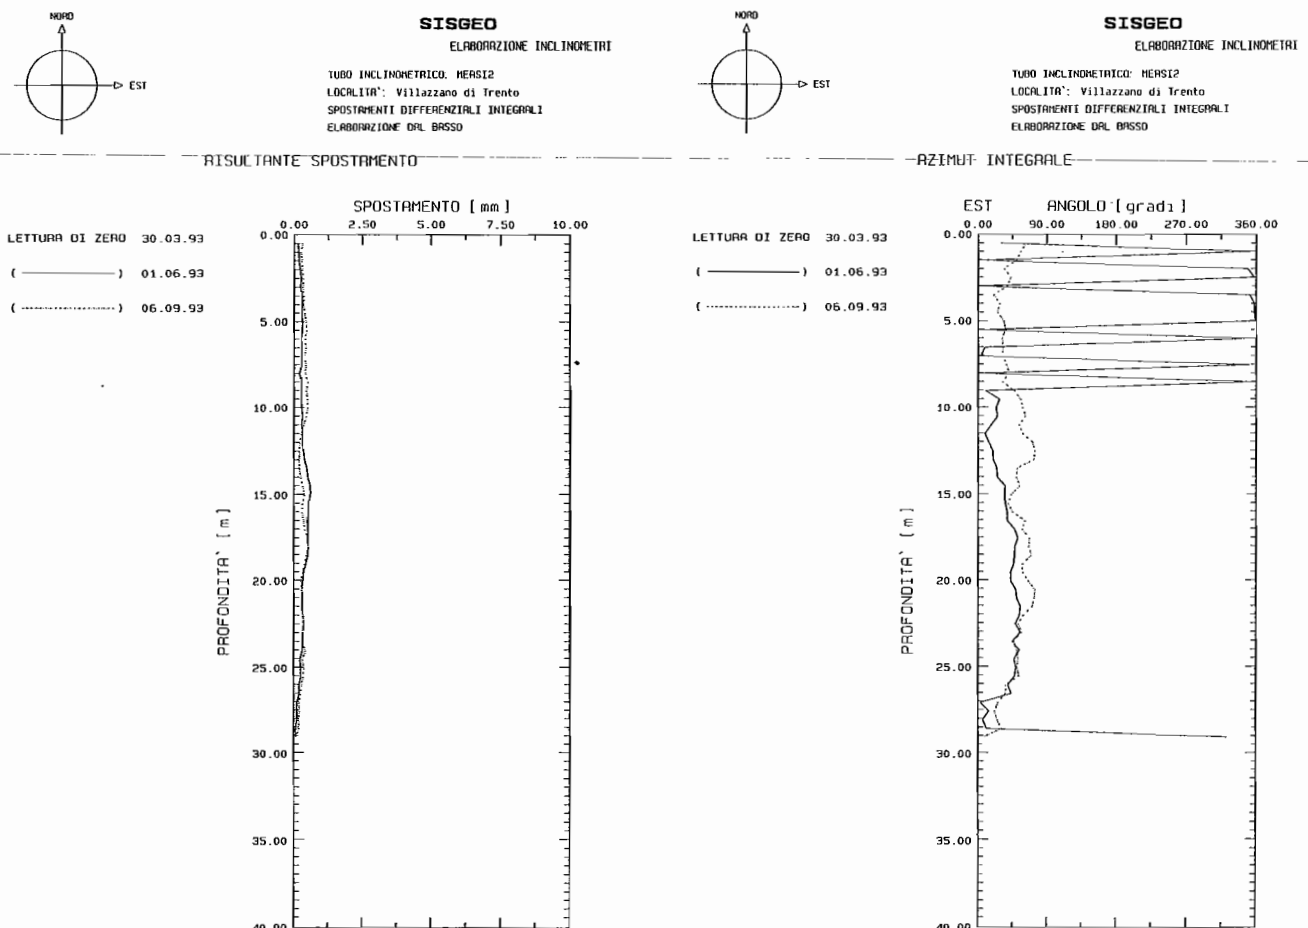
Le letture inclinometriche vengono effettuate con sonda inclinometrica removibile dotata di sensore servoassistito in grado di garantire la ripetibilità di 1 mm ogni 10 m misurati, pertanto i ridotti spostamenti rilevati fino ad oggi rientrano ampiamente nell'errore strumentale (Fig. 16).

Fig. 16 - Spostamento e azimuth rilevati nel tubo inclinometrico n. 2.
