## DIVAGAZIONI SULLA STATICA DEL CAMPANILE PENDENTE (\*)

Letterio F. DONATO (\*\*)

*Sommario:* Richiamate brevemente le fasi di costruzione e le caratteristiche strutturali del celebre monumento, si esaminano gli elementi noti della legge di accrescimento della pendenza.

(\*) Conferenza tenuta al VI Convegno di Geotecnica (Pisa, 9 aprile 1963).

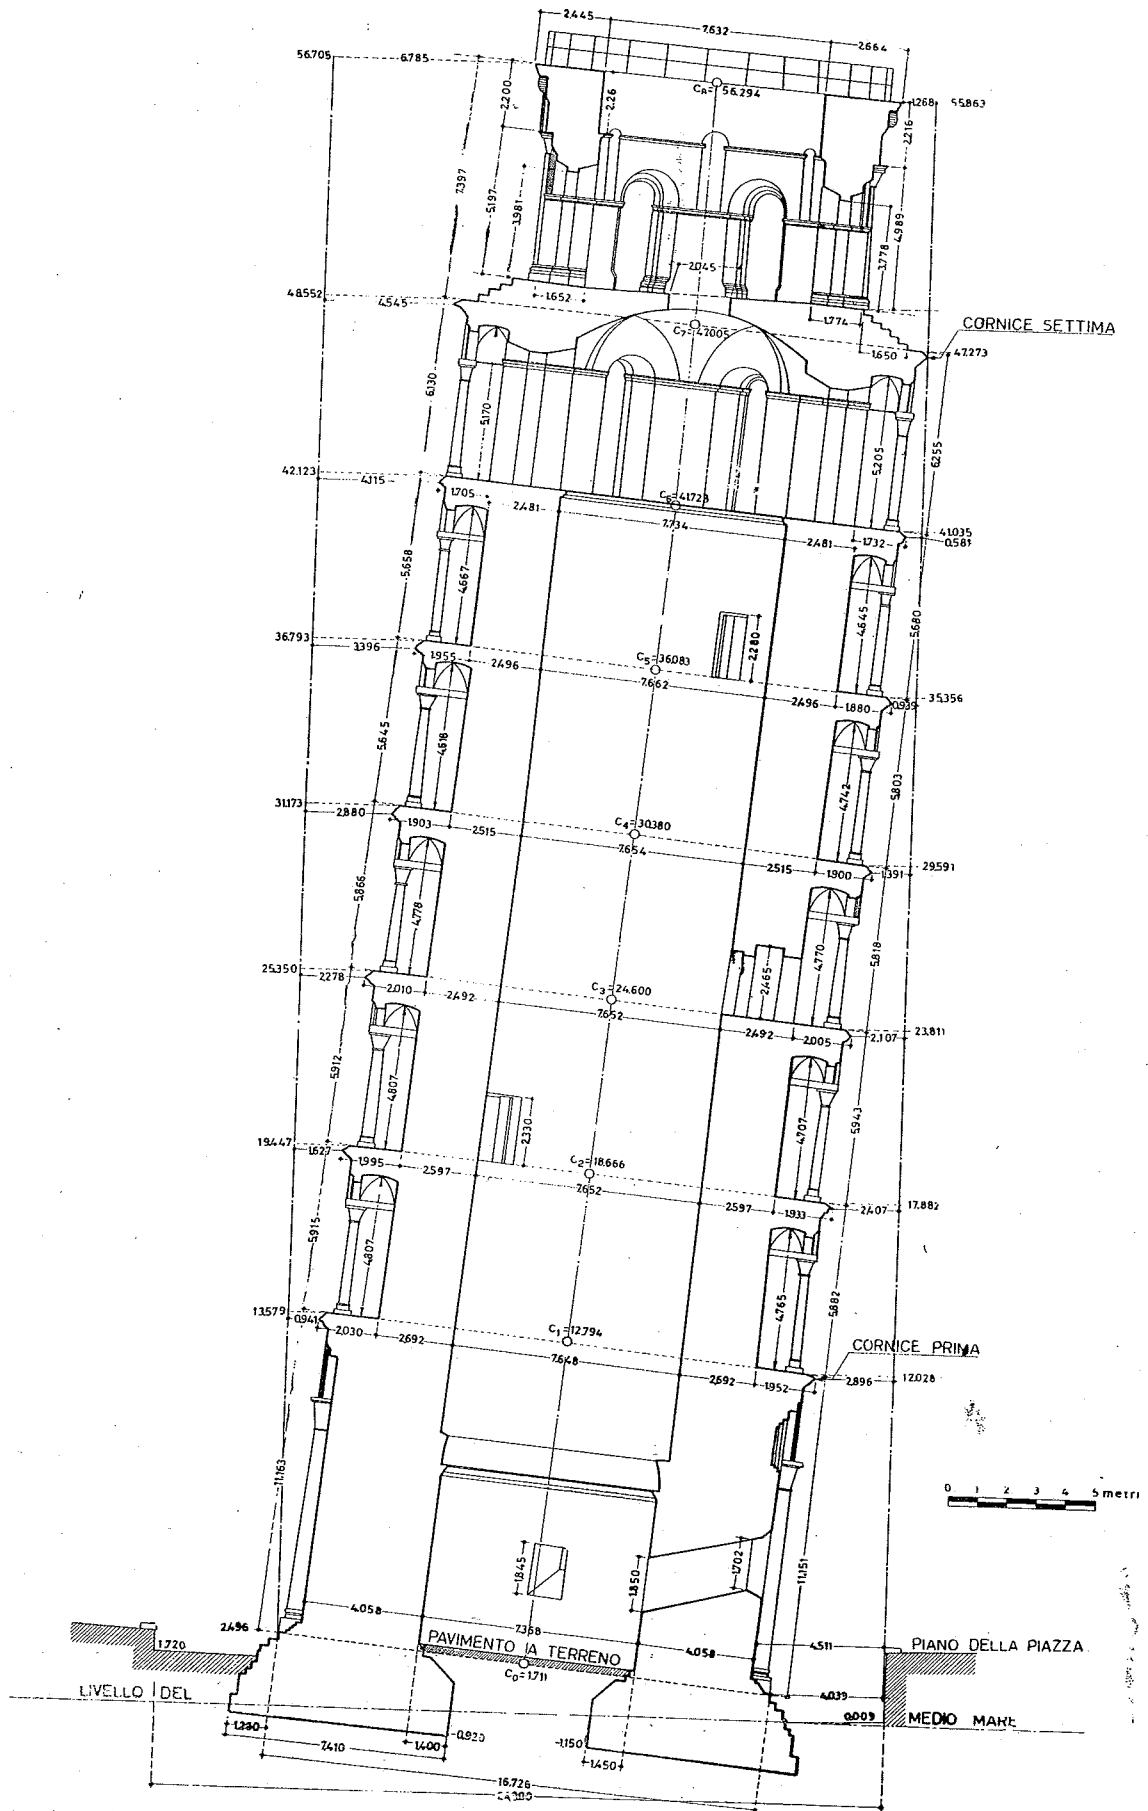
L'ipotesi, spesso affacciata, che la pendenza faccia parte della concezione originaria del Campanile è inammissibile; il fatto trova invece spiegazione nella disuniformità del cedimento della fondazione, come attesta, fra l'altro, l'inclinazione della base, in accordo con la pendenza.

Fig. 1 - Sezione nel piano di massima pendenza.

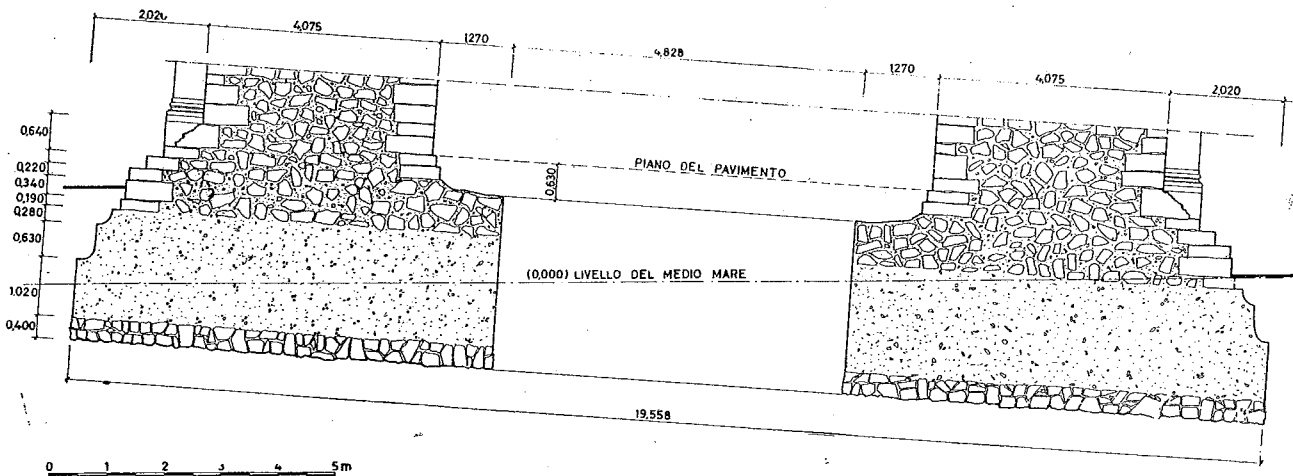
Fig. 2 - Sezione dell'anello di fondazione.

fondità di 3,50 m nel punto più alto e di 5,4 m nel punto più basso; presenta perciò una pendenza massima di circa 1/10 (Fig. 2).

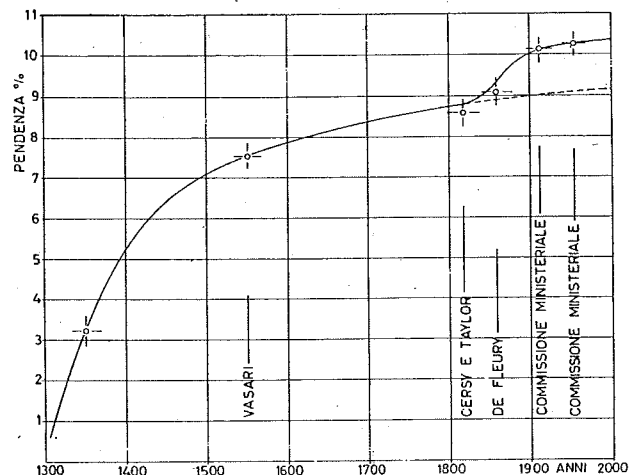
Una diligente analisi ne ha fatto Piero SANPAOLESI nel 1956, allora Soprintendente ai Monumenti della zona e Membro della *Commissione Interministeriale di Vigilanza del Campanile* scaduta nel 1957. La pendenza, del 3,22% nel 1350, come desunta dalla rettifica di livello apportata da Tommaso PISANO al 7° ripiano, sarebbe passata al 7,57 nel 1550 (VASARI), all'8,56% nel 1817 (CRESY e TAYLOR), al 9,02% nel 1859 (DE FLEURY), per giungere ai valori di 10,12 e 10,19%, tuttora in costante accrescimento, che corrispondono alle più recenti e ovviamente più sicure osservazioni effettuate dal 1911 al 1954 (Fig. 3).

Fig. 3 - Presumibile andamento dell'accrescimento della pendenza.

mettere allo scoperto la parte basamentale ormai interritasi, e soprattutto in conseguenza degli aggotamenti praticati durante quei lavori e successivamente fino al 1930 circa, per liberare il catino dell'acqua che via via in esso si accumulava.

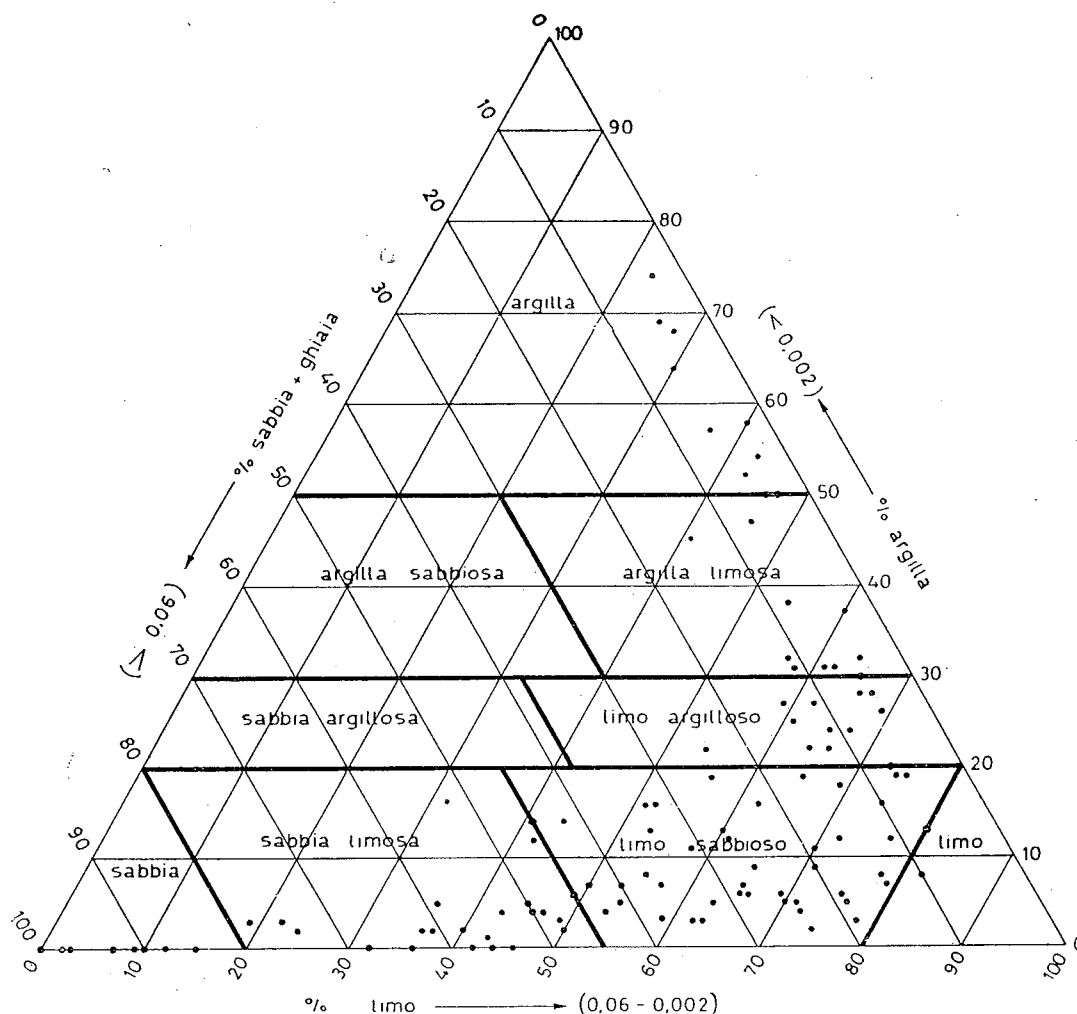
Nel diagramma triangolare desunto dalle analisi granulometriche risultano relativamente scarse le sabbie, i limi e le argille, frequenti le argille limose e i limi argillosi (Fig. 5); la maggior parte sono sabbie limose e limi argillosi. Più poveri di sabbia sono risultati i campioni provenienti dai sondaggi più prossimi al Campanile.

Fig. 5 - Diagramma triangolare desunto dalle analisi granulometriche dei campioni del terreno.

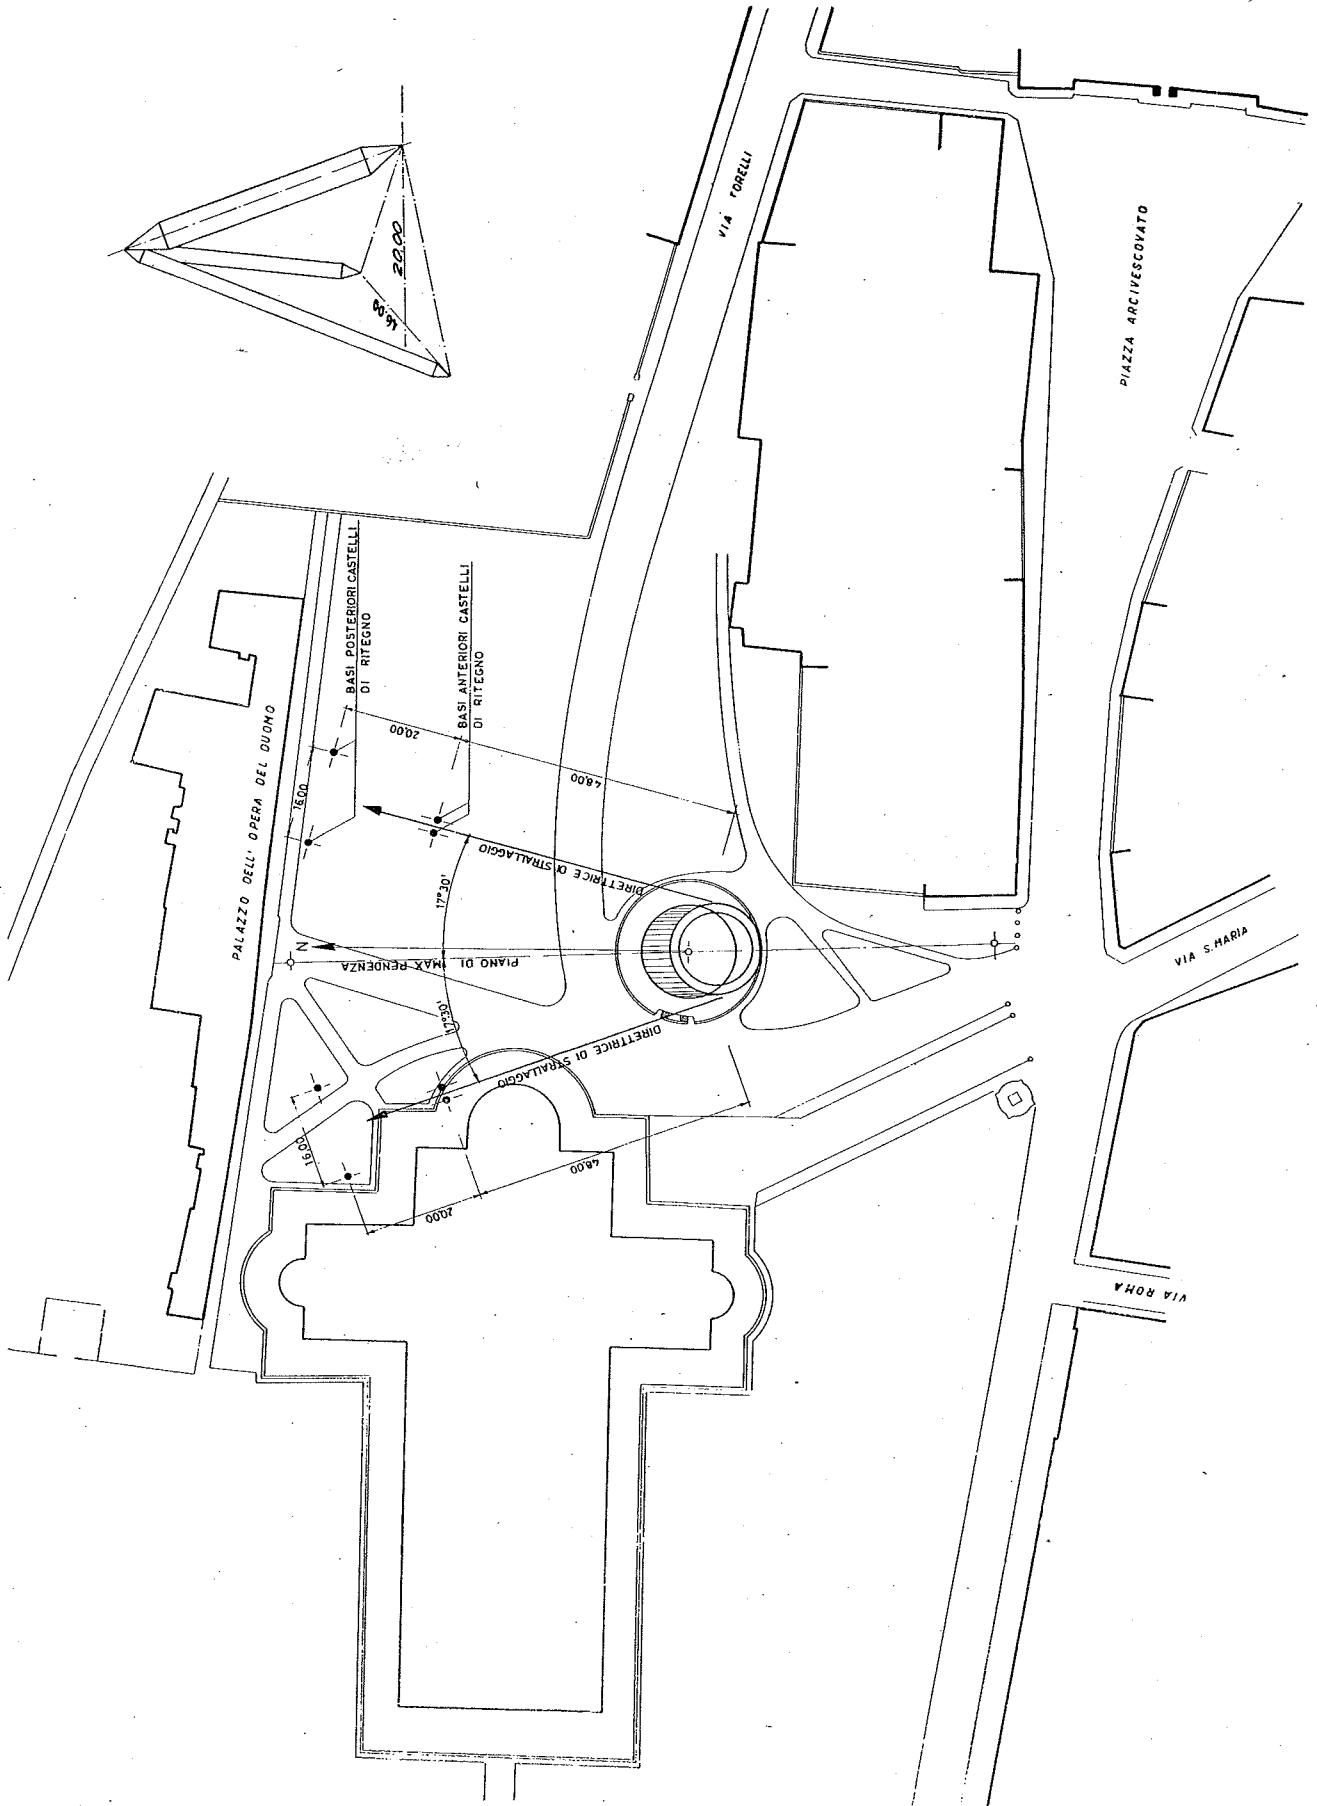
Fig. 7 - Schema planimetrico del dispositivo provvisorio di sicurezza.

La fase preliminare del programma ricordato, intesa appunto alla posa in opera del dispositivo di sicurezza, comporta l'ancoraggio del tamburo mediante stralli di acciaio applicati a livello delle cornici, previa cinturazione e fissaggio all'interno dei colonnati degli ordini. I due rami di ogni strallo, tra loro indipendenti ed in simmetria rispetto al piano di massima pendenza, hanno la divergenza massima compatibile con le esigenze statiche e l'area disponibile della piazza, e fanno capo a due alti castelli, dove sono rinvii a contrappesi regolabili (Fig. 7).

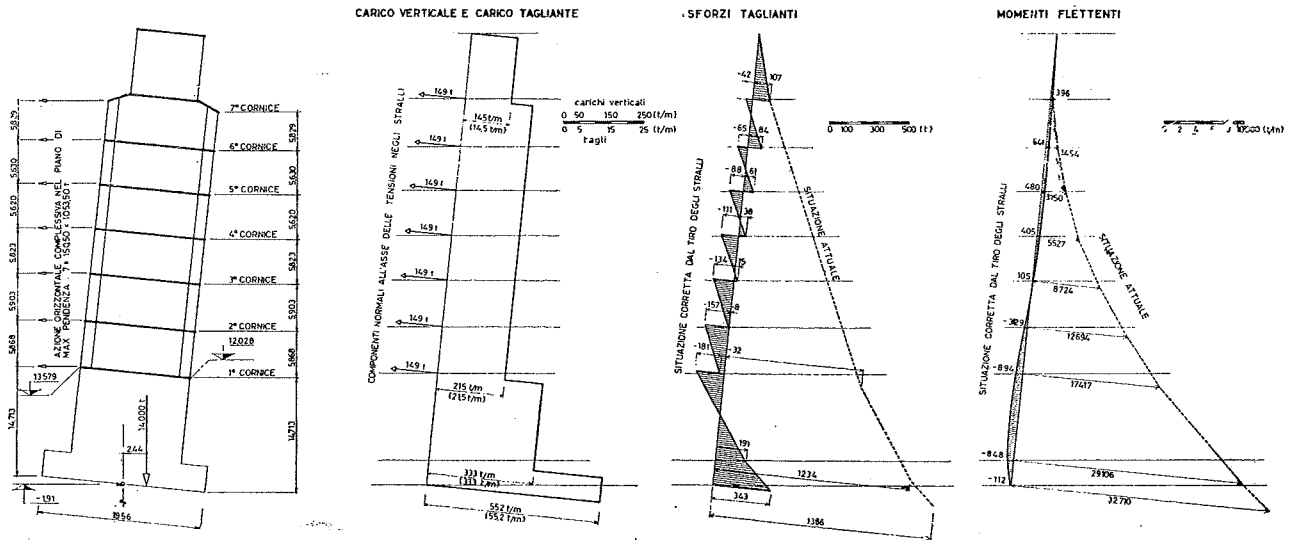
Fig. 8 - Taglio e momento flettente nel tamburo.

Grazie al sistema di trazioni orizzontali che ne risulta, si riesce a moderare gli squilibri di pressione in fondazione, oltre agli sforzi flessionali e tangenziali nel tamburo (Fig. 8). Convenientemente regolato in intensità e durata, a prescindere da ogni intervento diretto sulle fondamenta, il dispositivo porterebbe, per se stesso, ad un'attenuazione della pendenza e ad una distribuzione di carico in fondazione meno insidiosa di quella in atto.
