## CONSOLIDAMENTO DEL VIADOTTO DI S. VITO DELLA FERROVIA ADRIATICO-SANGRITANA

C. CESTELLI GUIDI - D. PRIOLO (\*)

**SOMMARIO:** La nota illustra i lavori di sottofondazione di un viadotto ricadente in zona di frana.

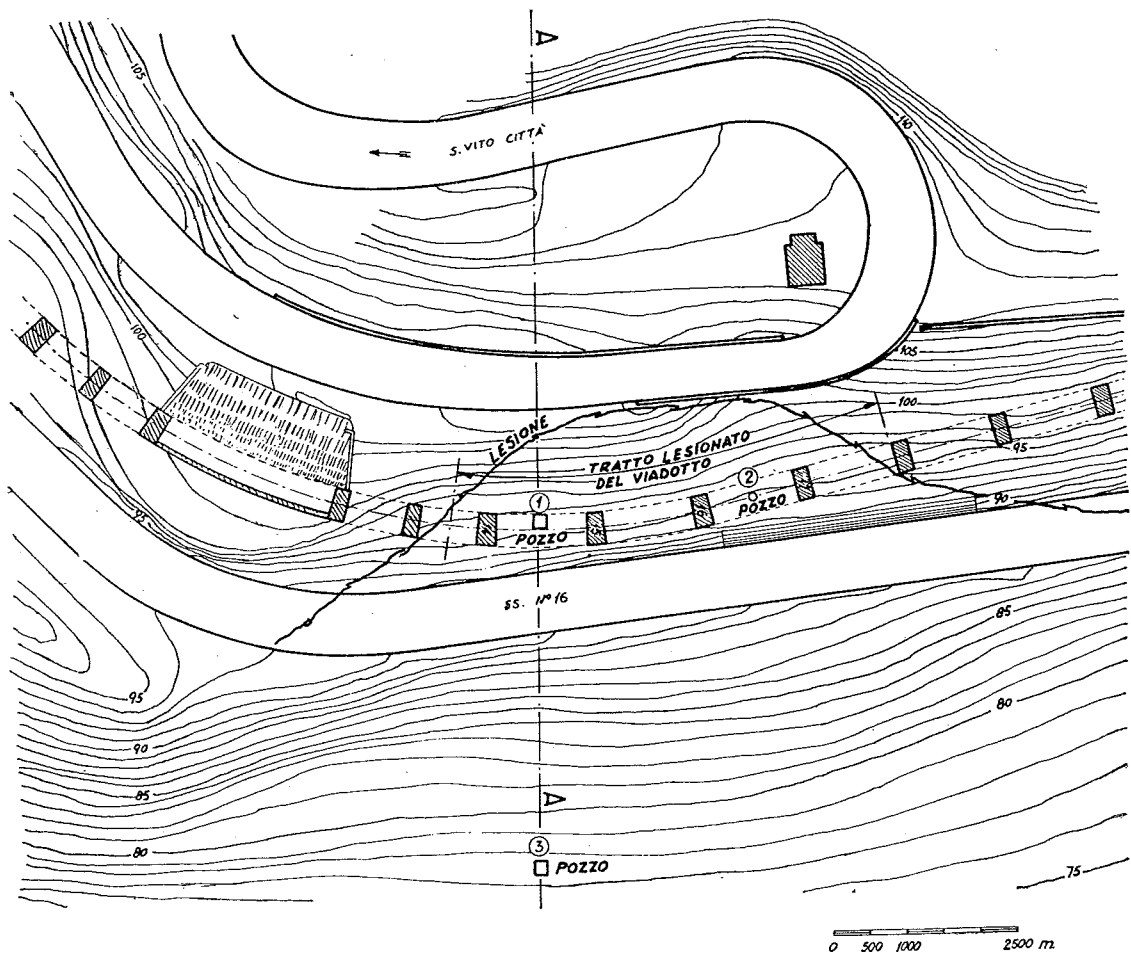
Fig. 1

a mezza altezza circa intorno alla falda collinare su cui è posto l'abitato di S. Vito (Fig. 1).

nonché, dopo le abbondanti nevicate del 1956 si osservarono alcune lesioni nella sovrastruttura del viadotto che si sono poi progressivamente aggravate nella primavera seguente a seguito di una traslazione del manufatto per una lunghezza di circa 70 m, come si vede in Fig. 1, che verso la fine di giu-

Nel pozzo di saggio n. 1 (Fig. 1), fatto sull'asse del viadotto fino alla profondità di m 11, è stato osservato in corrispondenza di uno strato argilloso della potenza di circa 1 m, un taglio netto, inclinato di circa 45° da monte verso valle, rivelatore di una soluzione di continuità congruente al movimento franoso.
