Cause geologiche del mancato riempimento del lago artificiale di Lone Pine (Arizona, S.U.A.)

G. A. KIERSCH: *Geologic causes for failure of Lone Pine Reservoir, East Central Arizona - Economic Geology*, 53, 1958, pp. 854-866.

L'articolo descrive le caratteristiche geologiche della valle del fiume Show Low (bacino del F. Little Colorado, Arizona, S.U.A.) e tratta delle cause del mancato riempimento di un lago artificiale che si tentò di creare nella valle stessa.

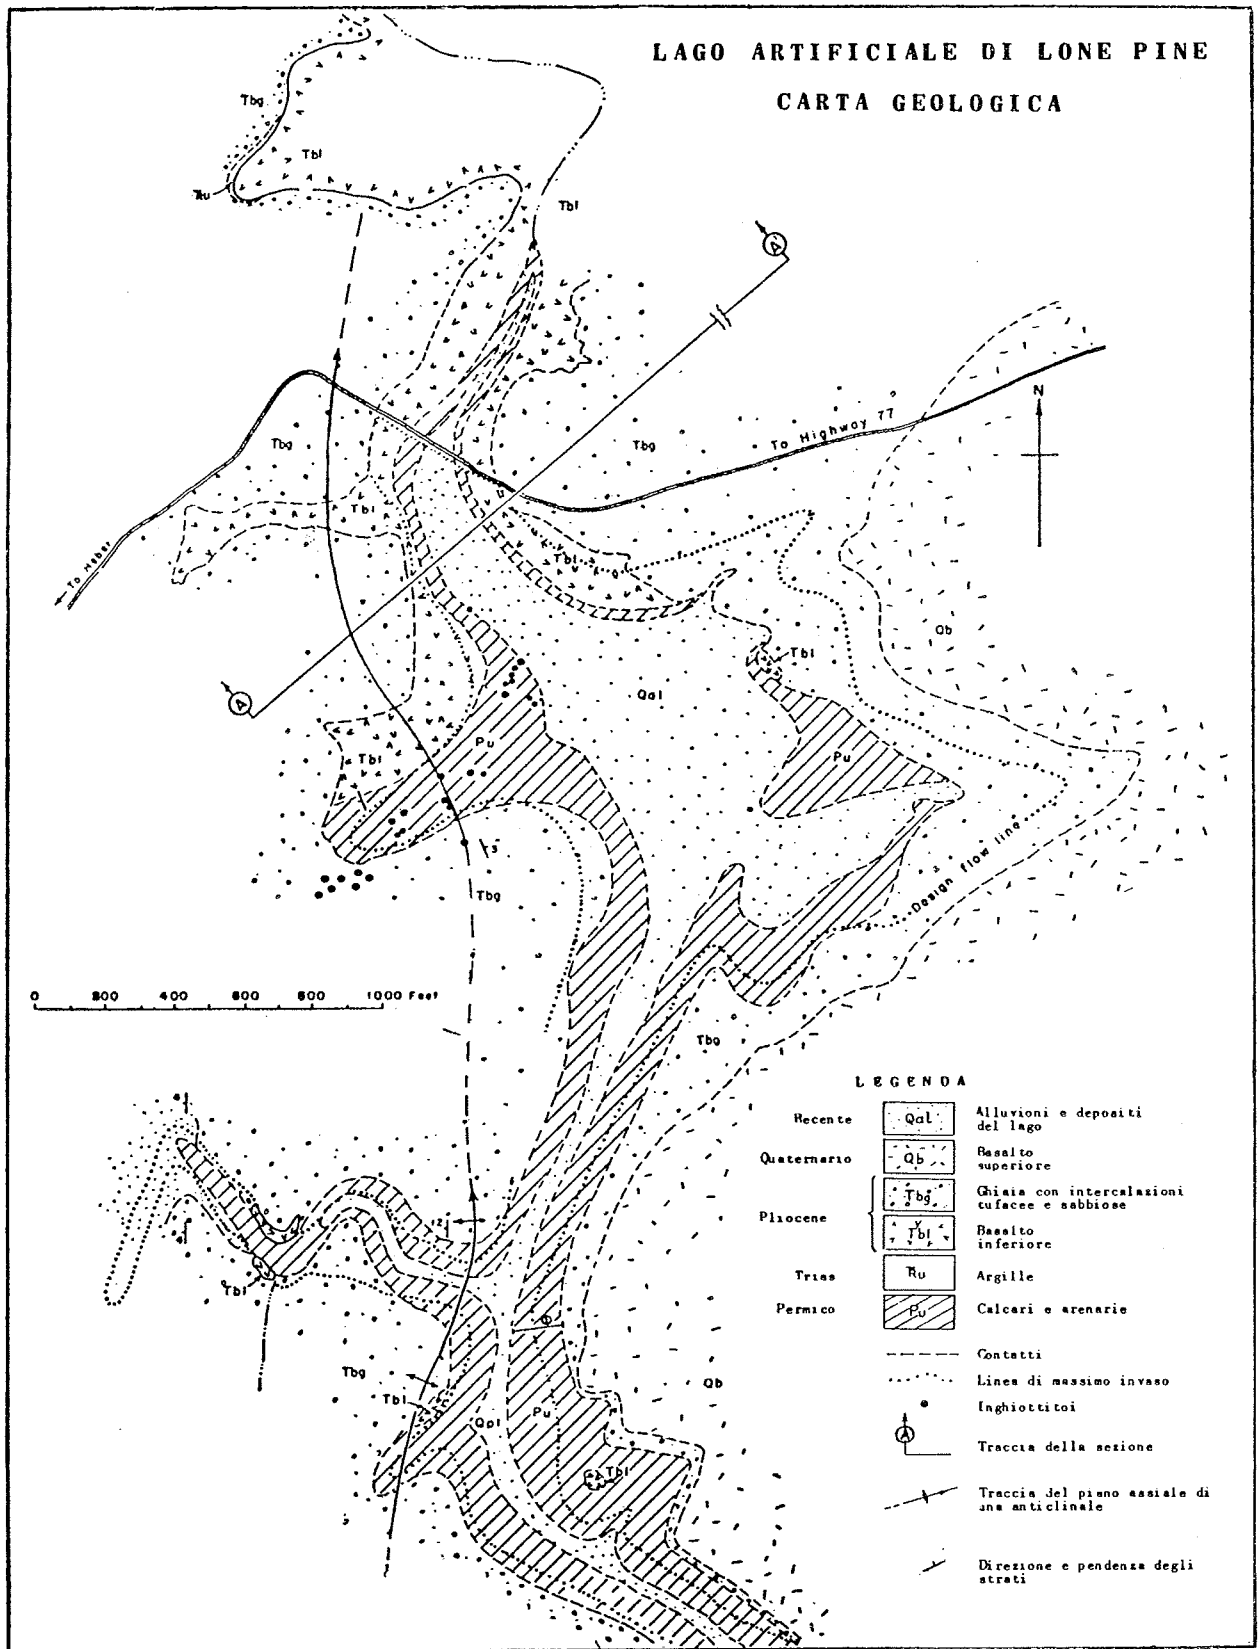
I rilievi geologici e le indagini eseguite dopo la costruzione dell'impianto hanno posto in vista che nell'area interessata dal lago affiorano formazioni del Permico, del Trias, del Pliocene e del Quaternario (v. Fig. 1 e 2).

I calcari permici sono interessati da due sistemi di fratture verticali intersecantisi ad angolo retto. Fratture e giunti di stratificazione sono stati am-

pliati dalla dissoluzione operata dalle acque ed hanno dato origine a cavità carsiche, attraverso le quali si sono perse le acque invase nella valle.

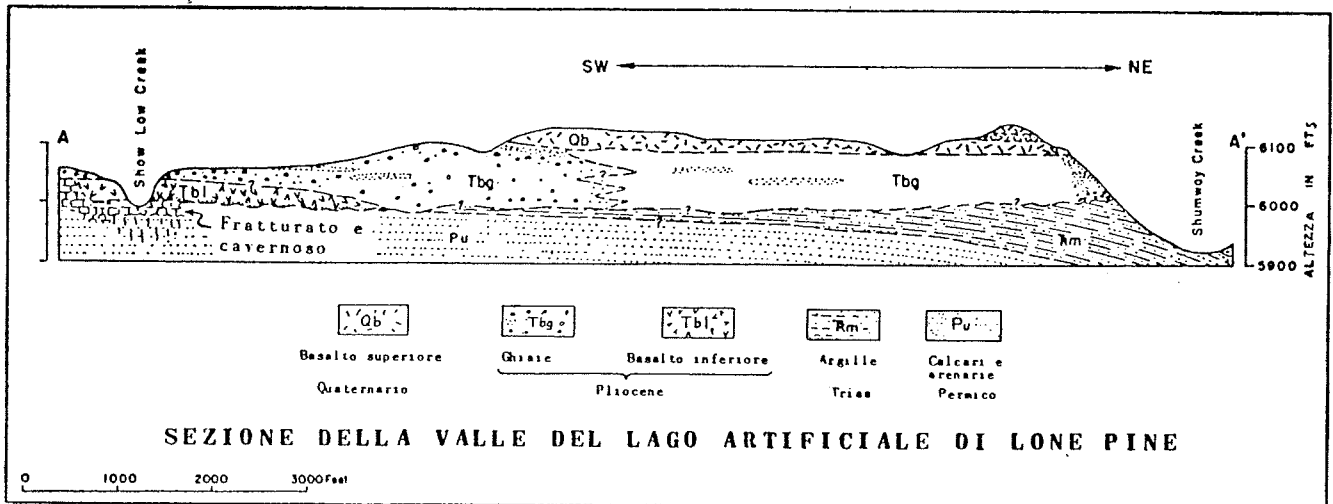
Fig. 2

Comunque, anche se le rocce affioranti sul fondo della valle fossero state impermeabili, perdite di rilevante entità si sarebbero verificate a quote più elevate attraverso i basalti e le ghiaie plioceniche. Anche tali formazioni sono infatti permeabili.
