DESCRIZIONE DI UNA FRANA IN SPONDA SINISTRA DEL TORRENTE AMENDOLEA IN CALABRIA

U. MAIONE (*)

SOMMARIO: Si descrive un'area in sponda sinistra del torrente Amendolea sede di continui movimenti franosi. Per alcuni suoi aspetti singolari si segnala una di tali frane manifestatasi una trentina di anni orsono, con il rapido scivolamento di una zolla di terreno di $6 \div 7$ ha di estensione su di una superficie di distacco di neoforazione.

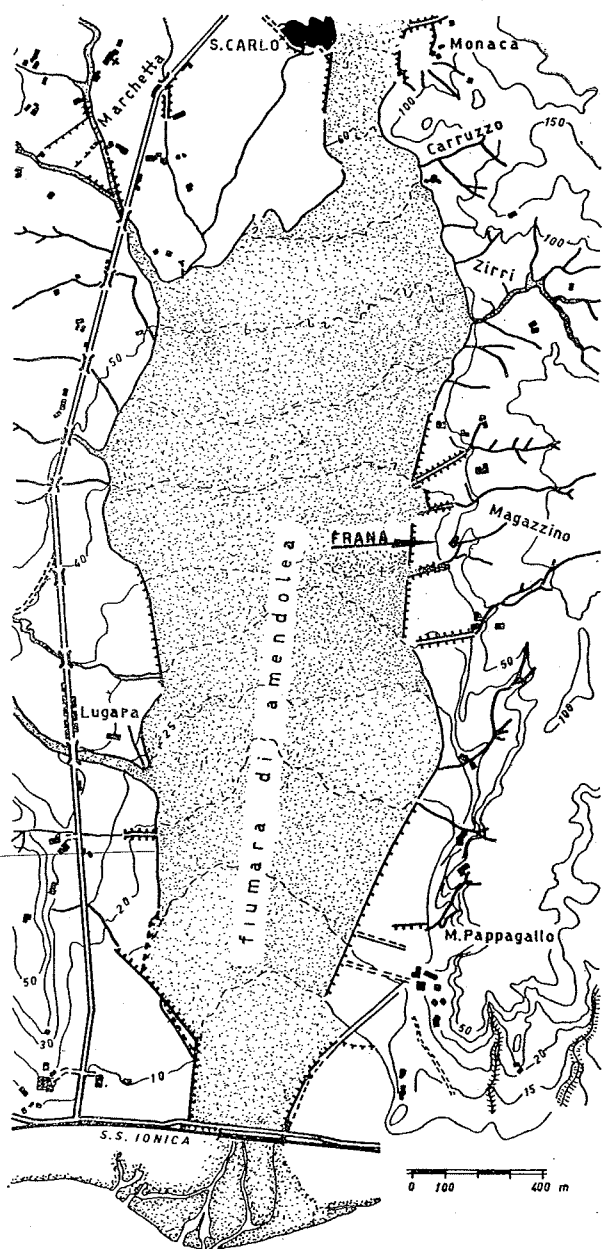
Fig. 1

L'area interessata dalla frana di cui si dà notizia, giace, degradando con debole pendio da sud a nord, sulla sponda sinistra del tronco terminale del torrente Amendolea, laddove questo, superata la stretta di S. Carlo, prima di sfociare a mare si espande raggiungendo larghezze assai rilevanti (Fig. 1).

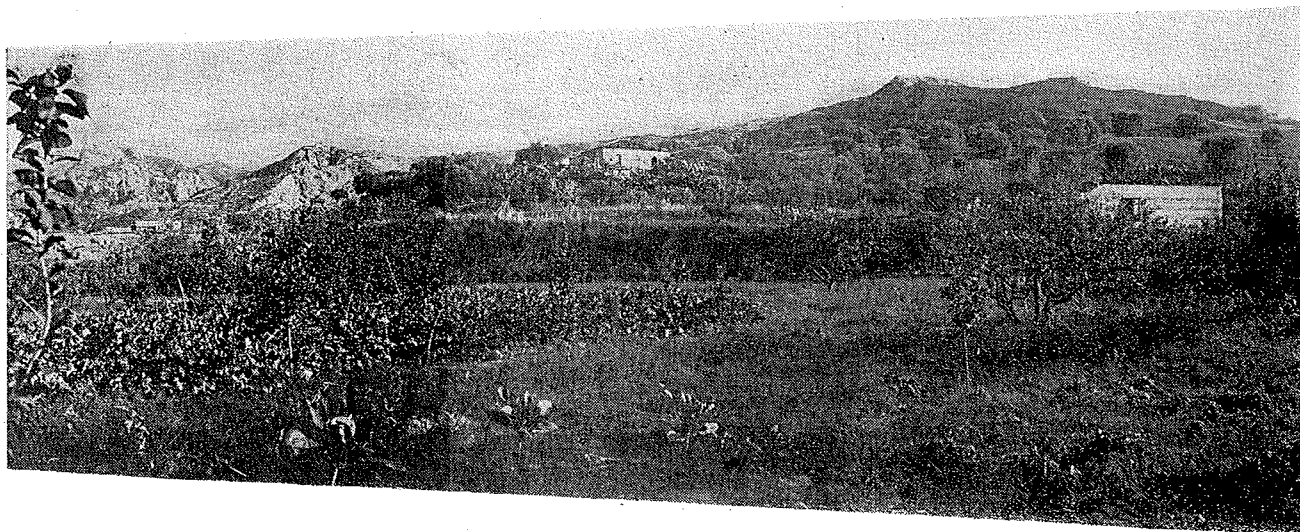
Fig. 2

In dette sezioni viene indicato con le lettere A, B, C, il gradino che si è venuto a determinare a seguito del sollevamento del terreno in quella zona (tale gradino è visibile per quasi l'intera lunghezza in primo piano nella fotografia di Fig. 2) ed è chiaramente visibile la depressione prodotta dai terreni che si sono sprofondati. E' da notare ancora da tali sezioni la piccola pendenza dei terreni franati.

La continuità trasversale del gradino per un tratto tanto lugo (oltre cento metri), messa in evidenza dalla fotografia citata, induce a pensare ad uno slittamento cilindrico del terreno, avvenuto, cioè, con

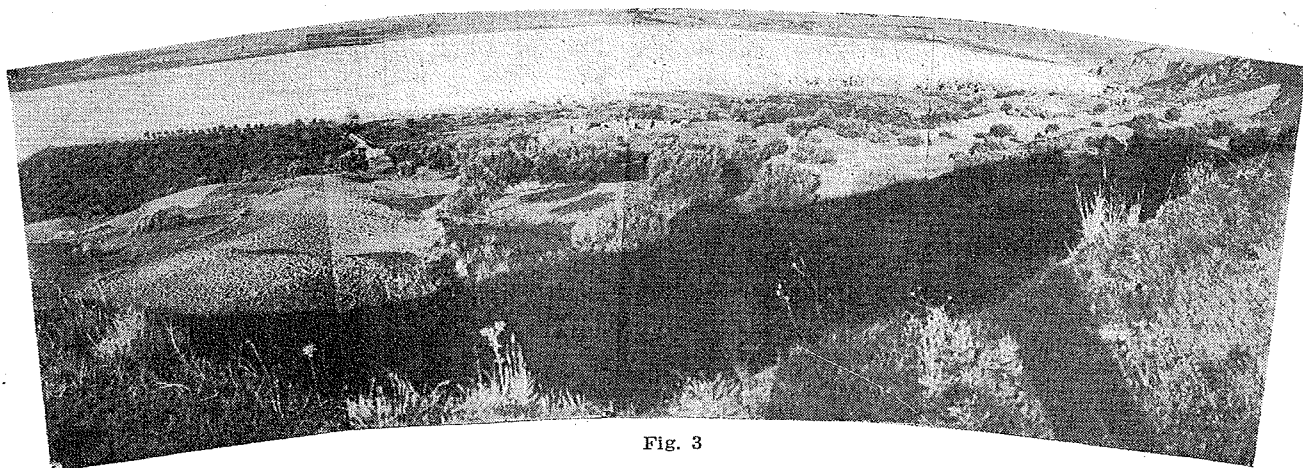
Fig. 3

La zona in oggetto, di cui le fotografie di Figg. 2, 3 e 4, danno rispettivamente una vista da valle, una da monte ed una da occidentale, è segnata nella planimetria di Fig. 5 con l'area racchiusa nella linea a punti A, B, C, D.

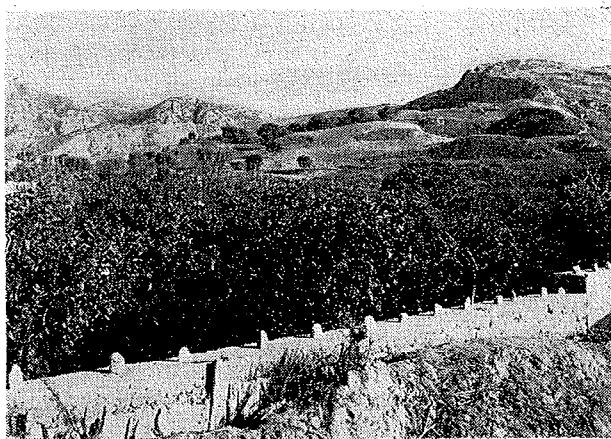
Fig. 4

Una chiara idea del movimento avvenuto può aversi inoltre dalla fotografia della già citata Fig. 4, nella quale oltre il fronte in alto lungo cui sono avvenuti i due successivi distacchi, risalta sullo sfondo la depressione dei terreni creatasi in seguito al loro sprofondamento.

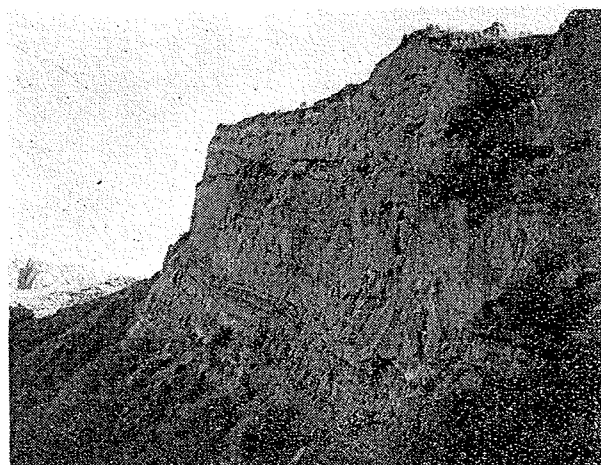
Fig. 6

Il netto taglio verticale in alto (Fig. 6) delle formazioni molto sabbiose, probabilmente ascrivibili ad un periodo post-oligocenico, secondo quanto ricordano

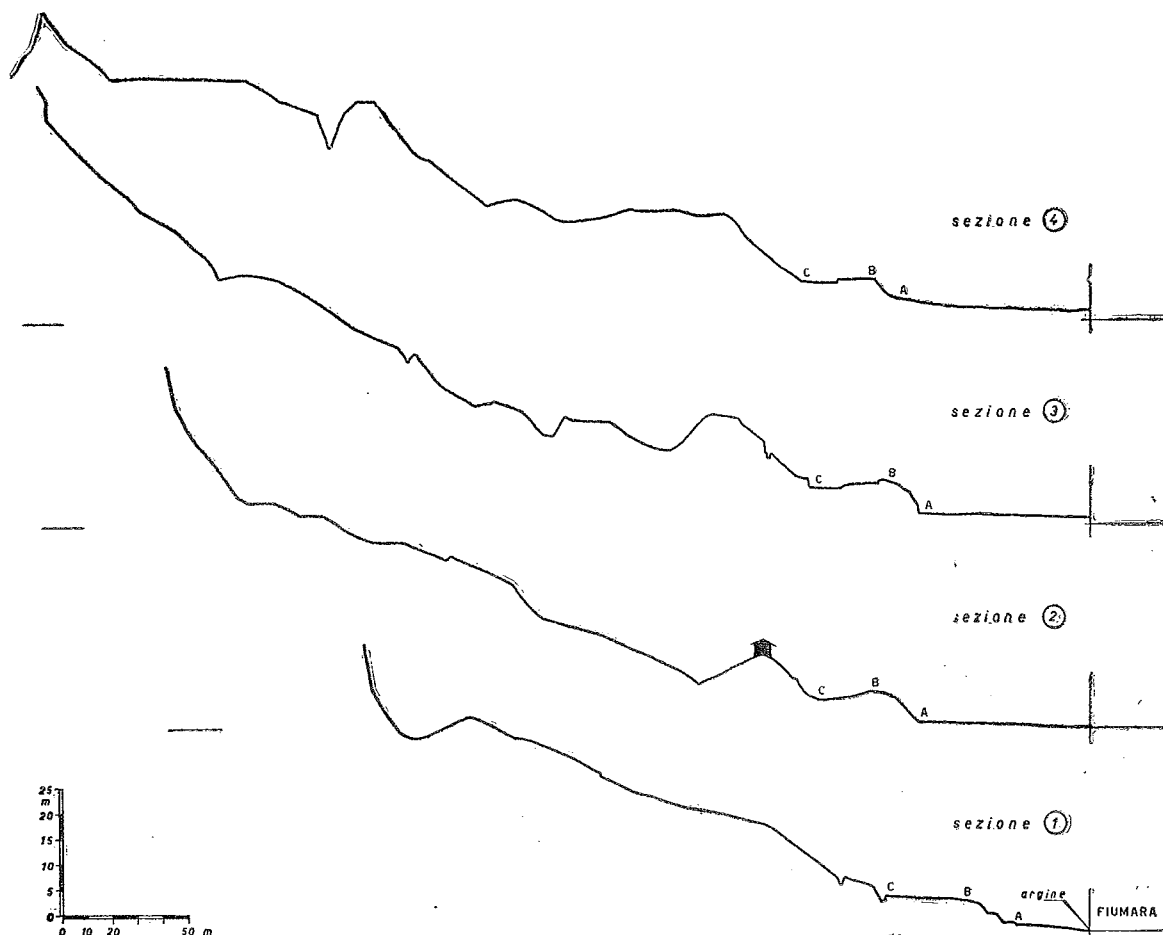
Il movimento subito dalla zona risulta evidente se si fa riferimento alle sezioni di Fig. 7 ottenute come indicato nella planimetria di Fig. 5 e si osserva contemporaneamente la vista da valle della frana (Figura 2).

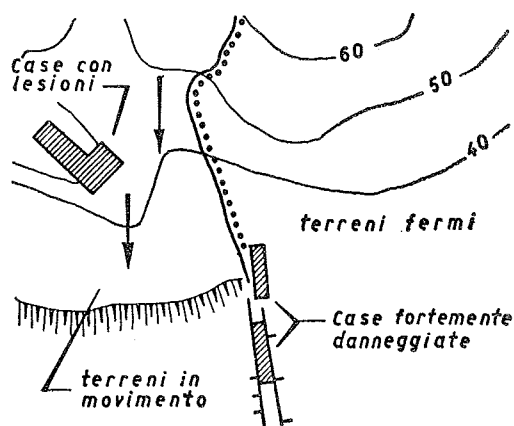
Fig. 8

Segni tangibili dell'avvenuto scivolamento sono forniti ancora dai profondi danni subiti da alcune case, oggi in via di ricostruzione, allineate proprio lungo il confine occidentale della frana, causati dallo spostamento relativo in quella direzione tra i terreni su cui sono edificate le case, rimasti fermi e quelli immediatamente adiacenti che invece sono scosciati verso il basso (vedi schizzo planimetrico di Fig. 8).
