ASSOCIAZIONE GEOTECNICA ITALIANA
QUARTO CONVEGNO DI GEOTECNICA
Padova, Maggio 1959

LE CONSEGUENZE DI UNA PERFORAZIONE DI SONDAGGIO ATTRAVERSO I LIMI LACUSTRI COSTITUENTI IL FONDO DEL COSTRUIENDO SERBATOIO DI VAL VISDENTE IN COMELICO (ALTO VENETO)

U. CAPRA - G. C. DESTRO (*)

SOMMARIO - La memoria illustra gli inconvenienti derivati da una perforazione di sondaggio di grande diametro a notevole profondità attraverso limi lacustri, e causati da falda idrica in pressione che provocò franamenti e trasporti ingenti di limo. Vengono quindi elencati i tentativi di tamponamento ed i risultati conseguiti.

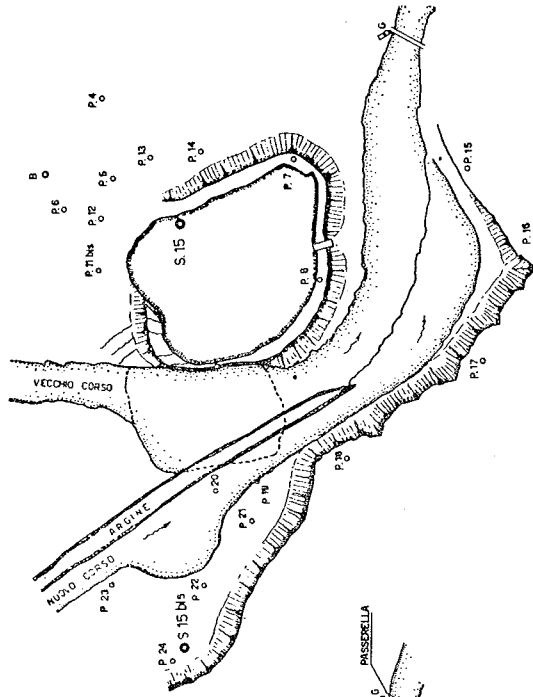
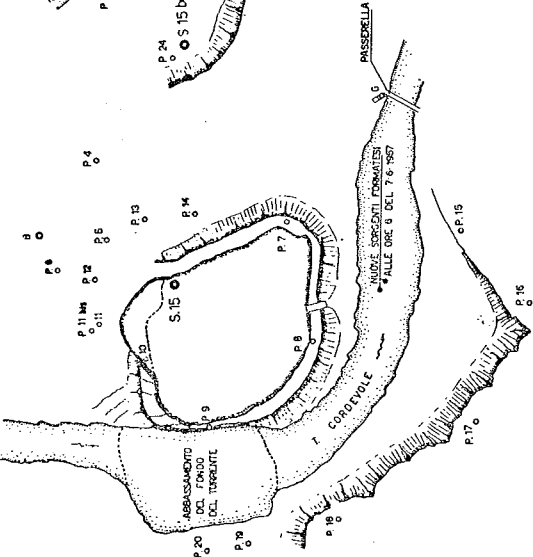
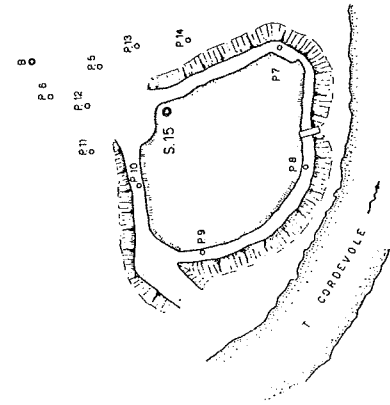
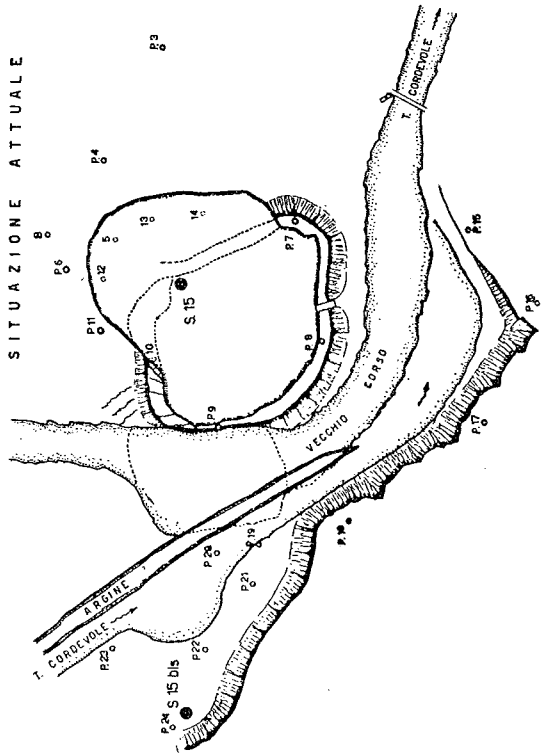
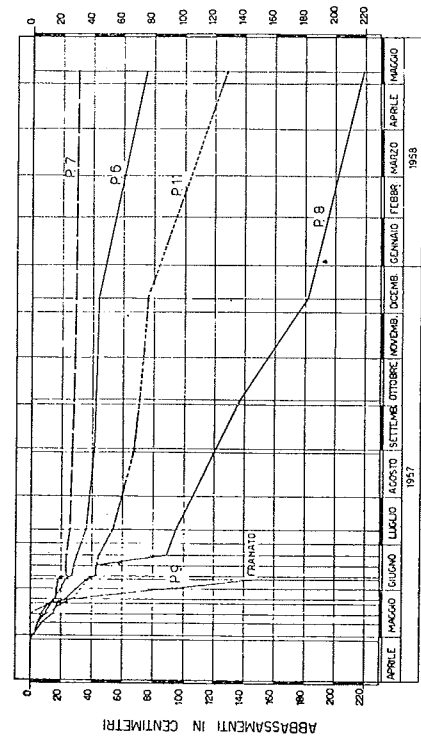
Fig. 3 - Cronistoria delle voragini provocate dal sondaggio 15.

Sembra inoltre che il materiale che viene asportato crei un abbassamento pressoché uniforme del torrente nelle zone circostanti (vedi andamento della livellazione) ma non dia adito alla formazione di pericolosi franamenti localizzati attraverso i quali potrebbero manifestarsi nuovi gravi inconvenienti.

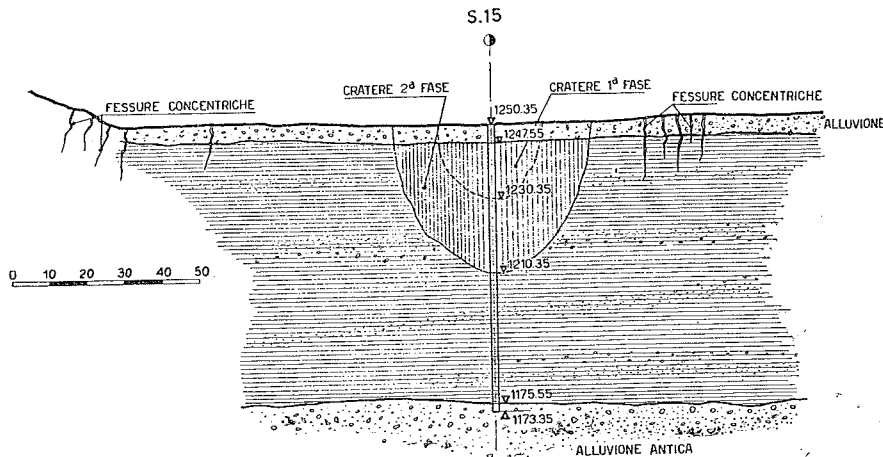
Fig. 4

Il disturbo dell'equilibrio naturale fu così rilevante che l'acqua si aprì un varco anche esternamente alla colonna di perforazione dando origine in pochi giorni alla formazione di un vero e proprio cratere che raggiungeva al piano del terreno il diametro di m 15 (Fig. 4).

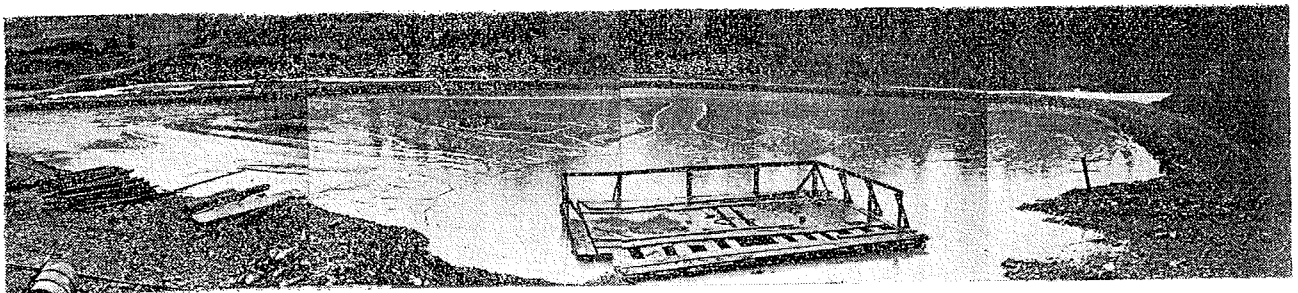
Foto 1 - Bacino di decantazione.

Esso fu realizzato mediante un argine a pianta circolare del diametro di circa 100 m ed un canale di sfioro. La portata che non accennava a diminuire, come si sperava avvenisse per naturale assestamento in analogia a quanto era avvenuto per il foro N. 12 e la finezza del limo trasportato oltre l'argine (v.

Tab. seg.) dimostrarono dopo alcuni giorni la inutilità di tale dispositivo.

I rimedi ai quali subito si ricorse furono i seguenti. Si cercò dapprima di creare attorno alla voragine un bacino di decantazione di sufficiente ampiezza in modo da consentire il deposito del limo asportato lasciando defluire l'acqua proveniente dalla falda (Foto N. 1).

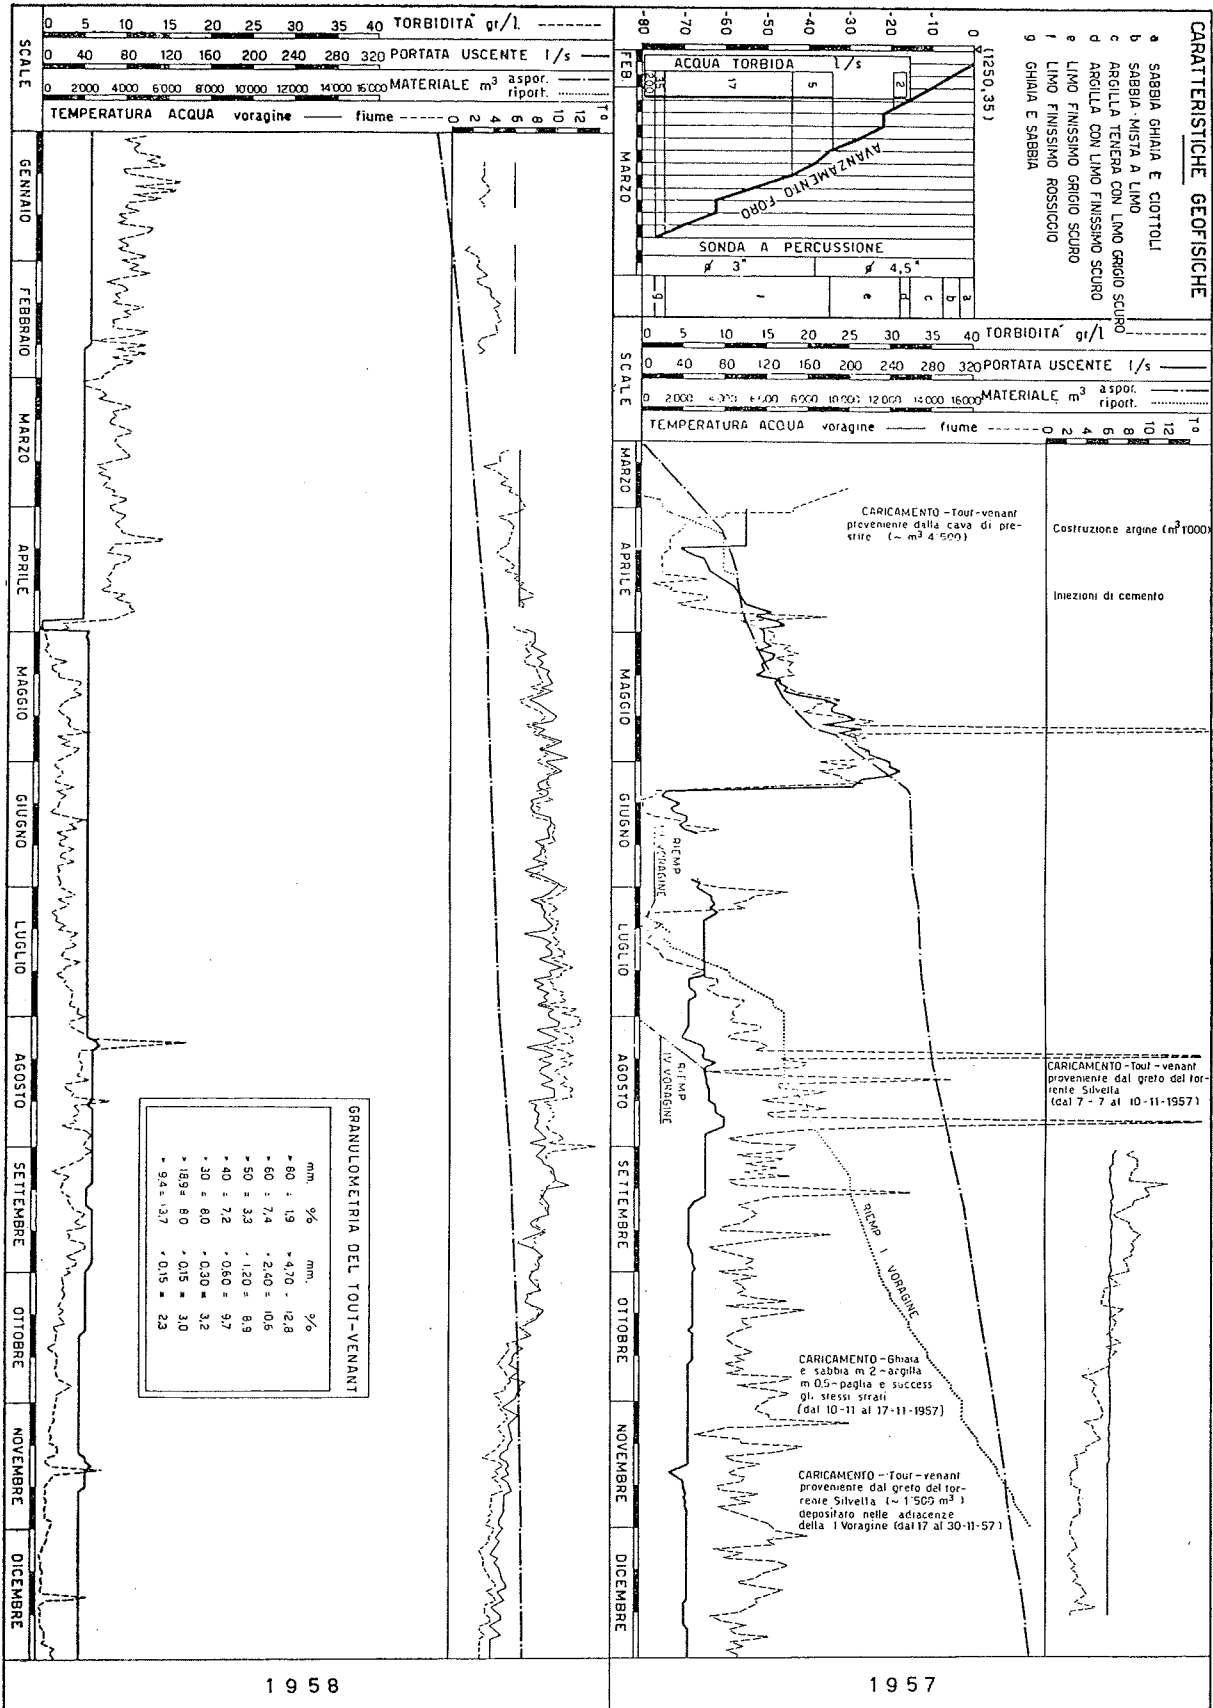
Fig. 5 - Diagrammi rappresentativi del fenomeno.

Dall'esame delle portate si può riscontrare come particolarmente nei primi tempi ma anche nelle ultime fasi ci siano dei periodi in cui i crateri tendono ad intasarsi: la portata diminuisce quasi improvvisamente per qualche giorno. Successivamente il tampone creato dalla frana delle sponde viene vinto dalla pressione della falda e la fuoriuscita riprende con maggiore entità ed irregolarità fino a raggiungere un nuovo equilibrio dinamico.

La situazione ad un anno dal termine dei lavori fa rilevare che, dopo un primo riacutizzarsi del fenome-

no, questo ha accennato a stabilizzarsi sia come portata liquida che come trasporto solido.

Venne di conseguenza presa immediatamente la decisione, indipendentemente da qualsiasi altro sistema di bonifica, di arrestare l'estendersi dell'inconveniente mediante il riporto quotidiano di materiale in quantità almeno pari a quella che veniva asportata dalle acque sotterranee (vedi diagrammi rappresentativi del fenomeno Fig. 5).

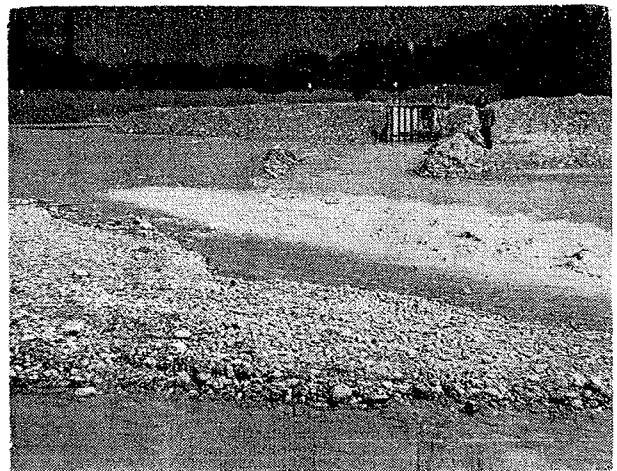
Foto 2 - Sorgenti secondarie nell'alveo del torrente

Nel frattempo la quantità di materiale asportato diede origine al formarsi di notevoli fessurazioni nel terreno con andamento pressoché concentrico al foro ed attraverso le quali la falda in pressione trovò nuovi sfoghi (Foto N. 2).

Fu questo il momento più preoccupante della situazione: si ebbe la netta impressione di aver innescato un fenomeno che poteva progredire rapidamente interessando buona parte della conca.
