# La frana di Mayunmarca-Huaccoto

P. SEMBENELLI \*

**SOMMARIO:** Vengono brevemente descritti i principali aspetti della colossale frana di Mayunmarca, verificatasi lo scorso aprile in Perù, nella valle del fiume Mantaro. La frana, di 1600 milioni di m<sup>3</sup>, ha sbarrato il fiume con una diga alta 150 m, creando un invaso di 660 milioni di m<sup>3</sup> lungo 40 km. Dopo 1 mese e mezzo la diga è stata tracimata ed asportata.

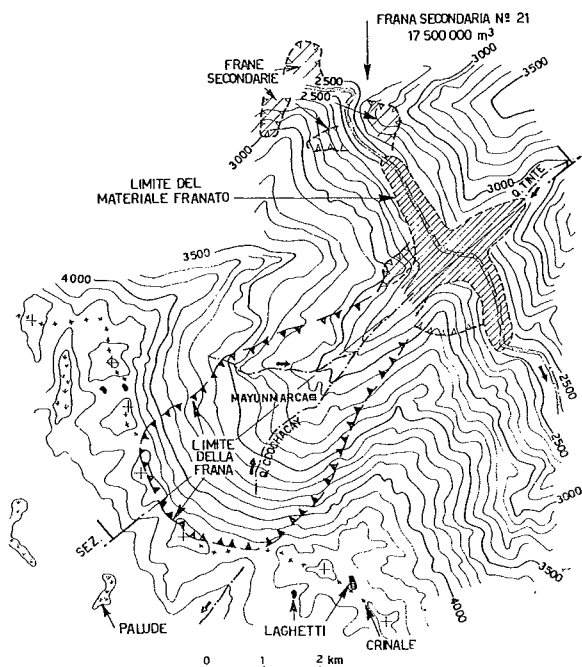
Fig. 3. - Planimetria della zona franata.

de fenomeno di questo tipo avvenuto in tempi storici con un volume totale superiore di ben 5 volte alla frana del Vajont. La zona dislocata ha una forma a goccia con la parte più stretta al piede verso il fiume. Il materiale di frana si è diviso in 3 appendici circa eguali e divergenti che hanno occupato la valle del fiume verso monte, verso valle e l'incisione della quebrada Tinte che scende dal fianco opposto della valle, di fronte alla frana. L'arco di distacco ha uno sviluppo di 3.5 km e la lunghezza della zona dissestata, nel senso del movimento, è di circa 7 km. Il materiale dislocato ha invaso l'asta del fiume per una lunghezza complessiva di 4 km e ha risalito la valle di fronte per circa 1 km. La zona di distacco presenta un profilo concavo abbastanza regolare, mentre la massa franata ha assunto un profilo molto regolare, quasi rettilineo e l'aspetto prevalente è fluidale (huayco).

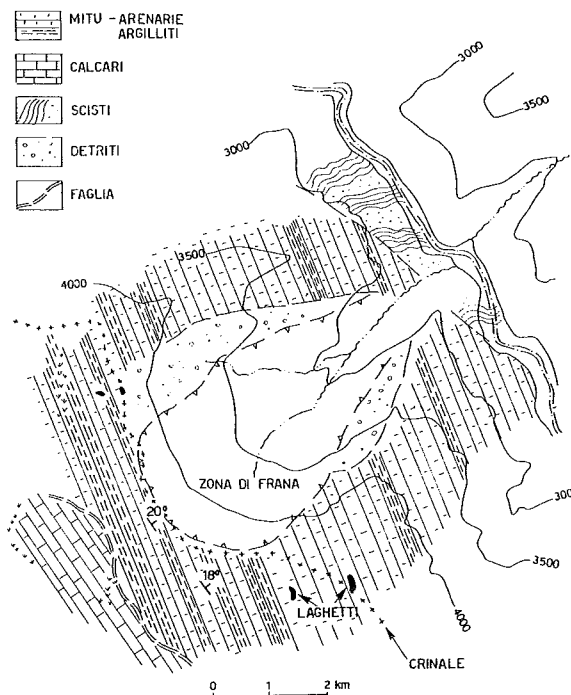
Fig. 4. - Geologia della zona franata.

Le formazioni della superficie di scorrimento sono difficilmente osservabili. Gli scisti non sono visibili perché coperti dal materiale franato, nella zona di distacco è chiaramente in vista la serie Mitu con strati a franapoggio.

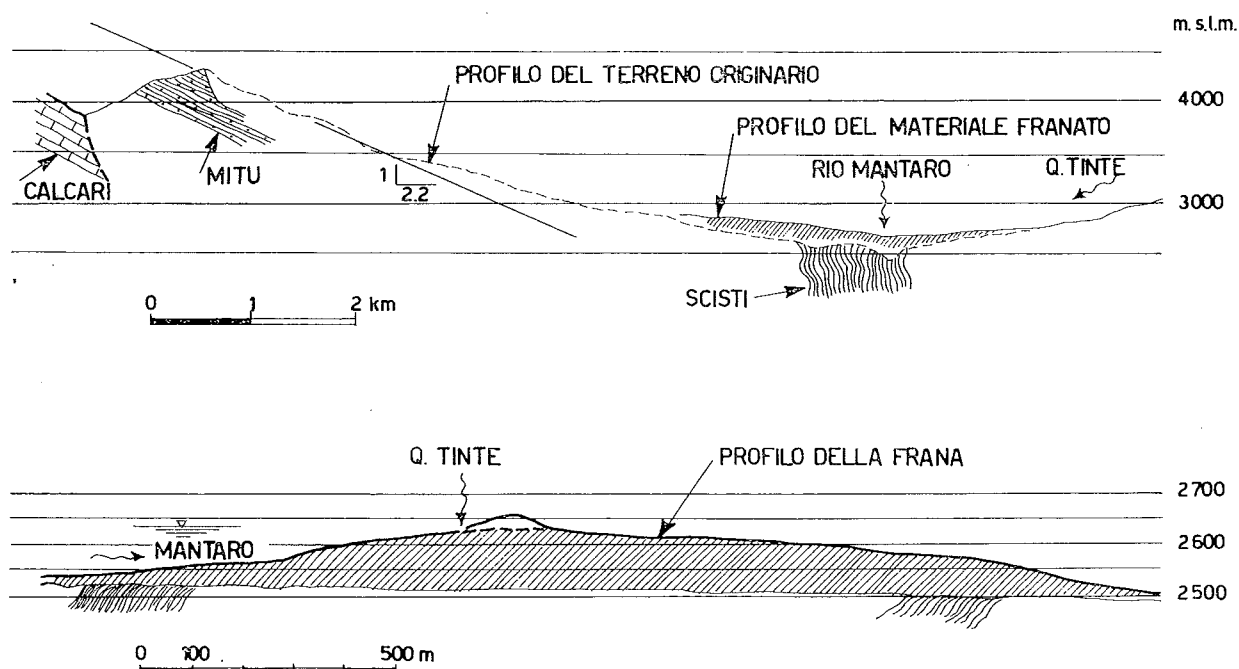
Fig. 5. - Sezione longitudinale alla frana e sezione lungo l'asta fluviale circa in corrispondenza della linea più depressa della frana.

prima il bastione roccioso che formava la sponda del fiume e il piede della frana, composta da scisti relativamente rigidi, è stato lungamente caricato da spinte crescenti applicate dalla massa più plastica retrostante e, superata una certa soglia di sforzo, gli scisti avrebbero ceduto provocando una caduta molto rapida della frana. Secondo l'altra ipotesi, come conseguenza delle forti piogge dell'ultima stagione, dell'estendersi delle superfici

occupate dalle acque pensili e degli attivi fenomeni di percolazione degli strati a franapoggio, solamente la parte più alta si sarebbe staccata scendendo sulla parte inferiore della frana che sarebbe così, a sua volta, stata resa instabile e messa in movimento con un cinematismo a fasi successive.

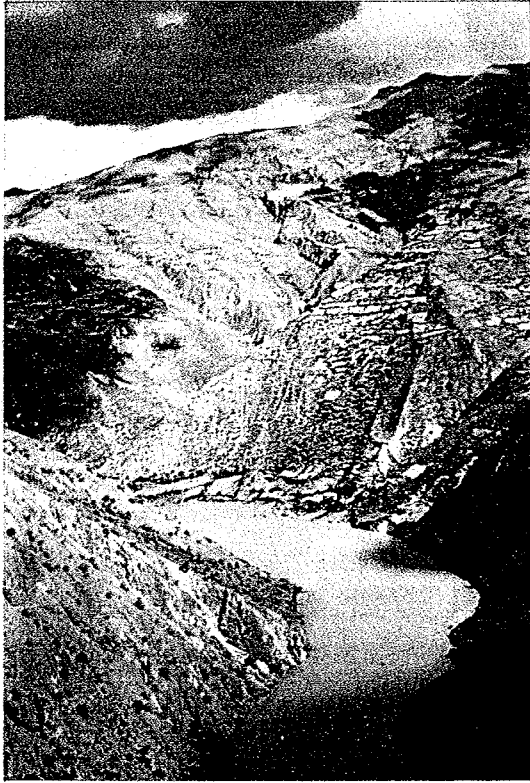
Fig. 6. - Aspetto tipico delle sponde della valle del Mantaro poco a monte della frana.

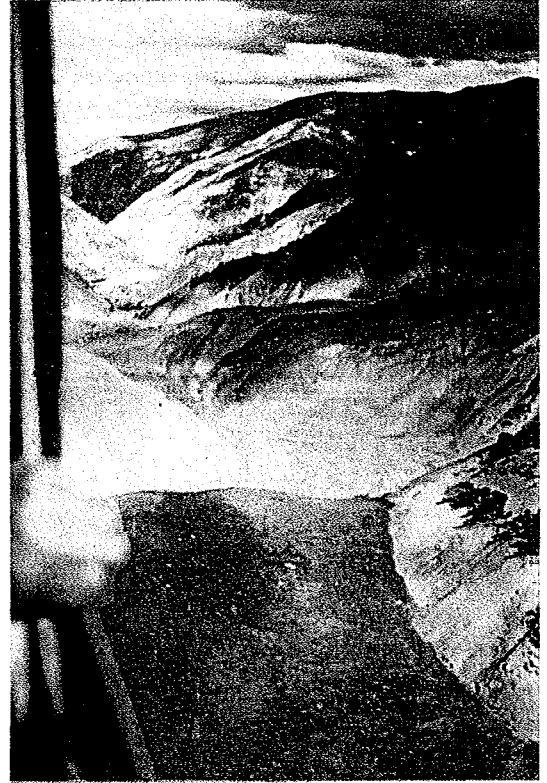
Fig. 8. - Il piede della frana poco dopo il crollo e l'invaso di monte in fase crescente.

Gli effetti della frana sulla valle e sul fiume sono stati paurosi. Il Mantaro è stato completamente bloccato da una diga alta 150 m che ha creato un invaso di 660 milioni di m<sup>3</sup> di capacità. L'invaso ha rigurgitato la valle per 40 km e la sommersione dei pendii con altezze d'acqua superiori a 100 m ha scatenato una serie di crolli che relativamente alla frana principale sono stati considerati locali, ma che, in realtà, hanno raggiunto dimensioni molto importanti: sono state censite 21 frane con volumi variabili fra 1 e 20 milioni di m<sup>3</sup>. Queste frane secondarie si sono prodotte abbastanza rapidamente e il fenomeno si è esaurito nell'arco di un mese dalla caduta della frana principale. Non si hanno notizie sugli effetti dello svasso rapido del serbatoio sulla stabilità dei pendii.

La diga, praticamente omogenea è stata permeata dall'acqua dell'invaso formatosi a monte in circa 45 giorni. La portata di filtrazione è andata progressivamente aumentando, anche perché il battente continuava a crescere, fino a decine di m<sup>3</sup>/s. Dopo 45 giorni la diga è stata tracimata. La portata tracimante è rapidamente aumentata fino a raggiungere 19.000 m<sup>3</sup>/s dopo 8 ore e si è esaurita in un arco di tempo di 30 ore. Essa ha asportato praticamente tutto il materiale che aveva occupato l'alveo del fiume. L'attenuazione dell'onda di piena conseguente alla tracimazione durante la corsa verso valle è avvenuta lentamente. Portate ed altezze d'onda sono state registrate da stazioni idrometriche progressivamente più lontane dalla frana come riportato in Tabella 2.
