Pali SO. GE. FON. con bulbo di base espanso chiodati ad uno strato roccioso

SO.GE.FON. Società Generale Fondazioni*

Nel 1969 la « Immobiliare Ivrea S. Giovanni S.p.A. » doveva realizzare ad Ivrea un palazzo adibito a casa albergo (1).

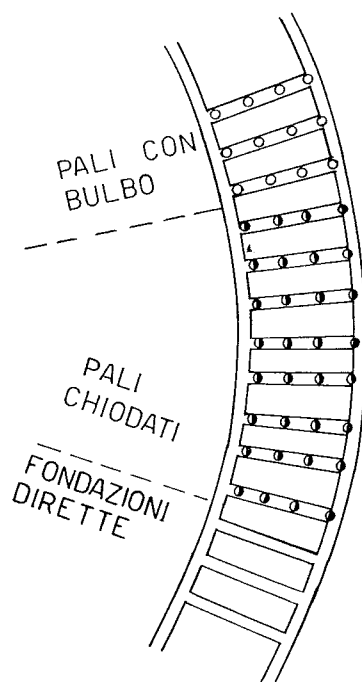
Fig. 2.

quelli del cedimento elastico del calcestruzzo dei pali (vedi fig. 1 e 2).

La So.Ge.Fon. ha proposto di eseguire pali del tipo gettato in tuboforma infisso senza sterro e con bulbo di base espanso; nella zona di limo su roccia i pali avrebbero raggiunto la roccia e quindi il cedimento della fondazione sarebbe stato quello elastico del calcestruzzo dei pali; nella zona di limo su ghiaia i pali sarebbero stati spinti per circa 1 metro nello strato di ghiaia e poi si sarebbe eseguito il bulbo di base delle massime dimensioni permesse dal terreno per realizzare anche una compressione della ghiaia e ridurre il cedimento della palificata a valori il più vicino possibile a

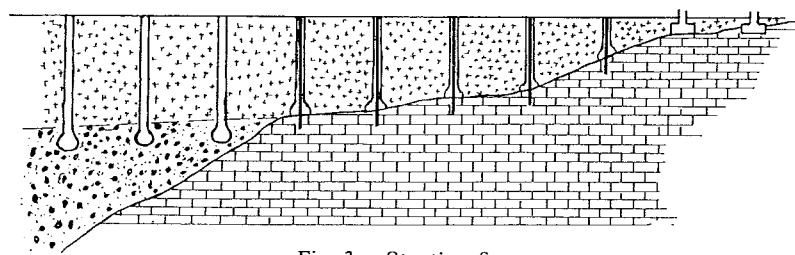
Fig. 3. - Stratigrafia.

cato rappresentavano un problema particolarmente difficile, perché in una zona il piano di fondazione era rappresentato da roccia e nell'altra da limo.

Si doveva perciò scegliere un sistema di fondazione che desse garanzie specialmente contro il rischio di cedimenti differenziali, che erano molto probabili in quanto nella zona su roccia i cedimenti sarebbero stati nulli, mentre in quella su limo avrebbero avuto un certo valore.

si approfondiva sempre di più e fra questa e lo strato limoso superficiale si trovava interposto uno strato di ghiaia compatta ($N > 100$ colpi) (fig. 3).

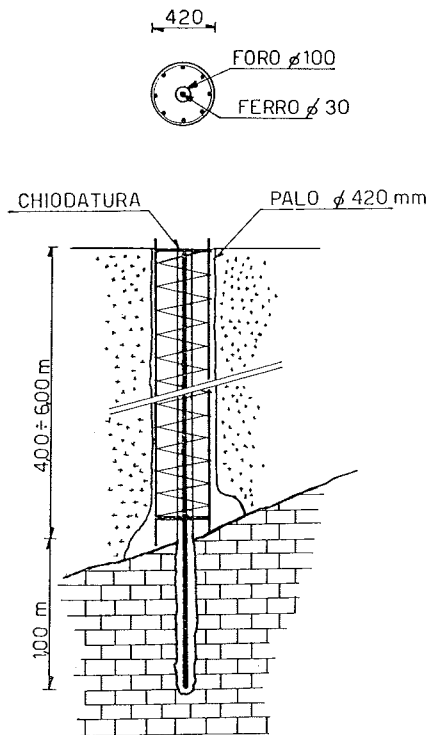
Fig. 4.

Durante l'esecuzione dei pali sullo strato di limo su roccia, ci si era però accorti che lo strato di limo scorreva sulla roccia perché questa era inclinata e perché era stato tolto lo strato superficiale che con la vegetazione teneva fermo il terreno; lo spostamento del limo determinava anche lo spostamento dei pali già eseguiti.

Si è deciso di bloccare questo movimento fissando i pali alla te-

sta e al piede; per fissarli in testa si è ricorsi alla struttura delle travi di fondazione, opportunamente robuste e collegate fra di loro.

Per fissarli al piede si è provveduto a « chiodare » i pali allo strato roccioso sottostante nel seguente modo: si è effettuato nel centro di ogni palo una perforazione $\varnothing 100$ mm che si è spinta nella roccia per 1 metro; si è poi introdotto nel foro una barra di acciaio $\varnothing 30$ mm e si è poi ese-

guita una iniezione di malta realizzando così nel palo già eseguito un micro palo che ha fissato il palo allo strato roccioso.
