# Foro di grande profondità per sfiato di galleria in pressione

**SOMMARIO:** Viene descritta un foro profondo 370 m, eseguito per la realizzazione dello sfiato di una galleria idroelettrica. Vengono discusse le difficoltà esecutive e le tecniche di tracciamento e controllo della verticalità.

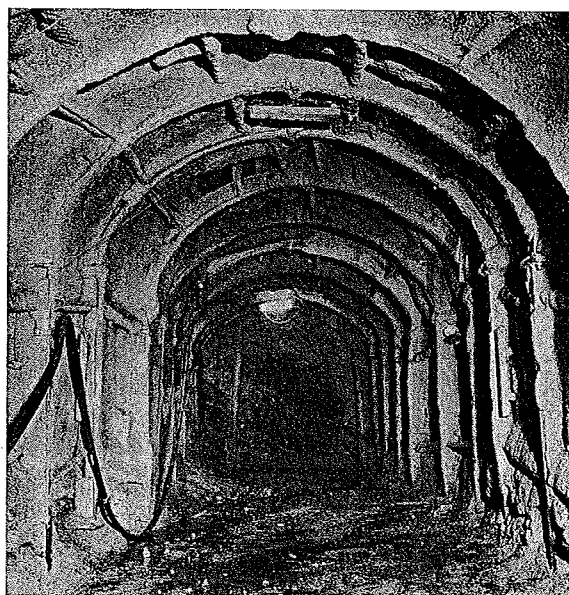
Fig. 4. - Cunicolo di ricerca del foro.

In detta zona si è praticato un cunicolo di ricerca di dimensioni m 2,50 × 2,50, armato con centine metalliche e rivestito con spritz-beton retinato. Alla distanza di m 13,88 dall'asse galleria ed in platea cunicolo, esso ha incontrato il tubo metallico dello sfiato. Il cunicolo è stato poi rivestito con calcestruzzo armato (figg. 3, 4 e 5).

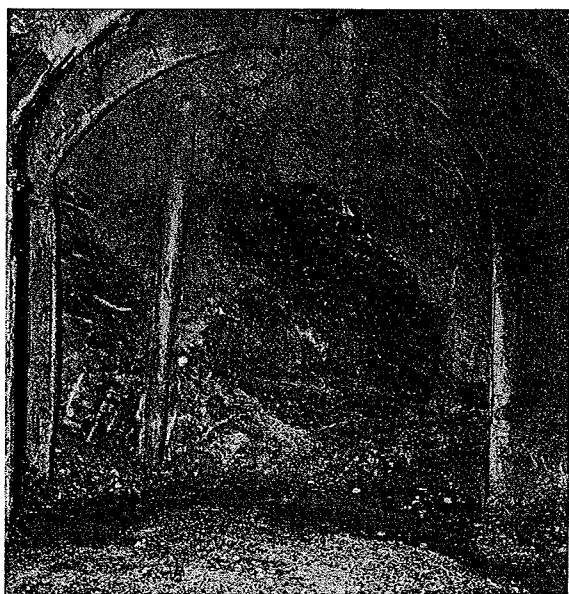
Fig. 5. - Foro intubato intersecato dal cunicolo di ricerca.
