## Nuove tecniche di risanamento e di restauro di edifici e monumenti

Ing. GIOVANNI RODIO & C. S.p.A. \*

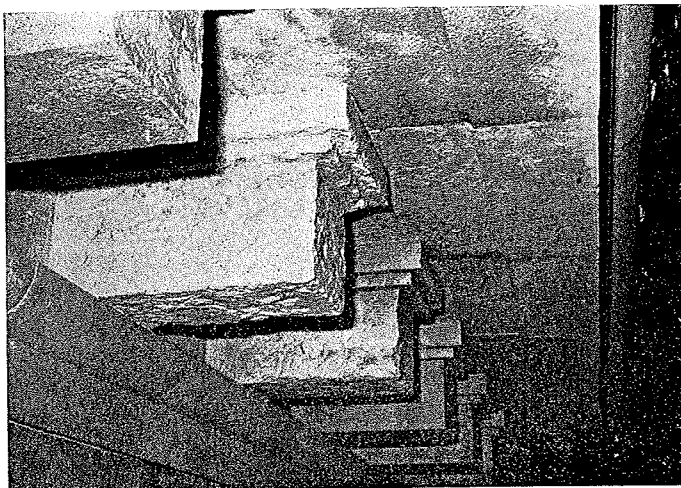
Descriviamo brevemente un intervento da noi eseguito per la Amministrazione Provinciale di Bari: il palazzo in cui essa ha sede è esposto all'aggressione soprattutto chimica dell'ambiente (salsedine, dissoluzione del carbonato, formazioni di solfati, ecc.). La pietra che costituisce tutto il rivestimento della facciata e tutta la decorazione è calcarea. In pochi anni l'erosione e la degradazione avevano arrecato innumerevoli danni (fig. 1). Un trattamento accurato di tutta la facciata (fig. 2) nonché il rifacimento

Fig. 1. - Palazzo della Provincia di Bari. Aspetto delle mensole di sostegno dei balconi dopo la sabbiatura: da notare i gravi danni subiti dalla piastra a causa dell'aggressione dovuta alla salsedine.

delle parti più profondamente alterate (fig. 3) hanno reso stabile nel tempo l'aspetto dell'importante edificio.

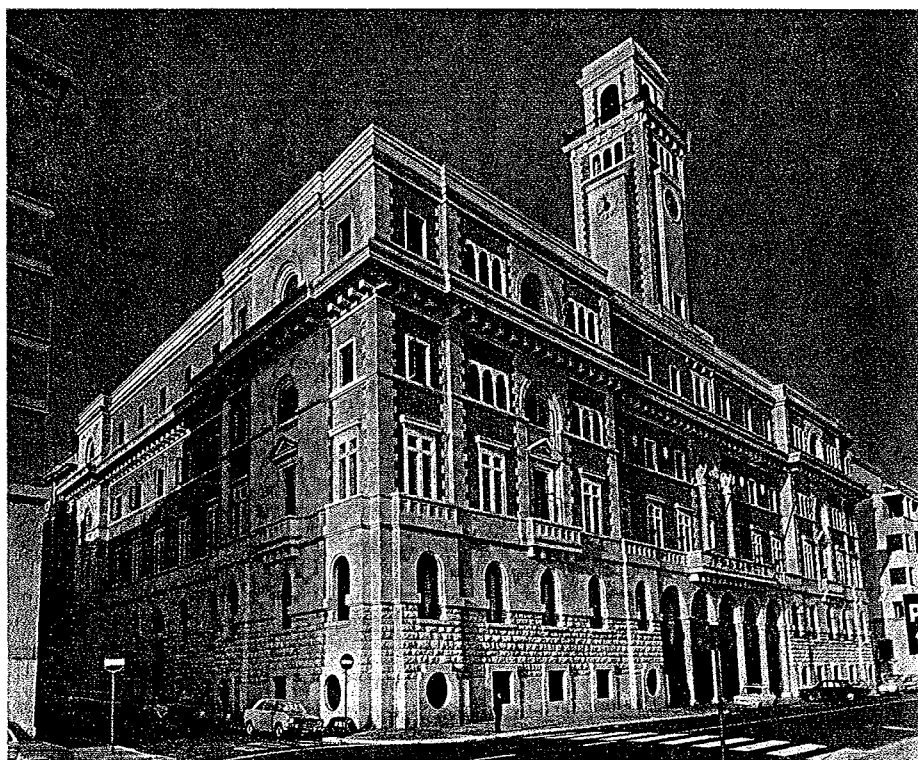
Fig. 2. - Palazzo della Provincia di Bari. Aspetto del palazzo a restauro ultimato.
