Terreni collassabili e processi di instabilità nella Valle dei Templi

Il complesso sacrale ellenistico della Valle dei Templi di Agrigento, Patrimonio UNESCO dell'Umanità, si snoda lungo la cresta di un banco di calcarenite, poggiante su un livello di sabbie. I costoni, in corrispondenza delle pareti calcarenitiche, risultano frequentemente in condizioni di equilibrio limite anche in prossimità delle principali strutture archeologiche, fra cui il Tempio di Giunone, il Tempio della Concordia, e il Tempio di Vulcano, le aree dei Donari e del Santuario Rupestre dedicato a Demetra, e la Necropoli paleocristiana. Tali strutture sono minacciate da fenomeni di instabilità e, in taluni casi, dall'arretramento del versante sino ad ora attribuito alla mesostruttura e a fenomeni di erosione selettiva e scalzamento al piede. Recenti studi hanno individuato per le sabbie parzialmente sature, sovrastate dalle calcareniti, il tipico comportamento dei terreni collassabili caratterizzati da struttura aperta e metastabile, nei quali un incremento del contenuto d'acqua può innescare notevoli variazioni volumetriche. Sulla base di rilievi in sito, di prove di laboratorio e di analisi numeriche agli E

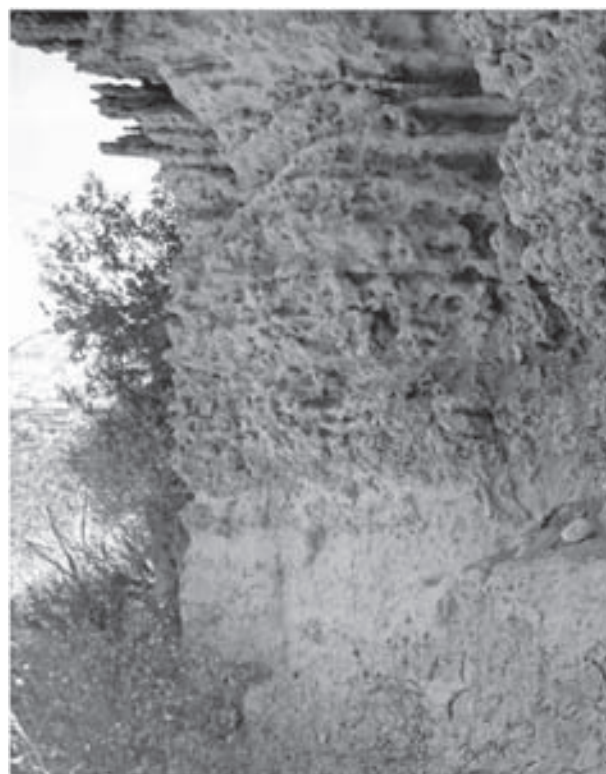
Fig. 3 – Strato di sabbia sottostante il banco di calcarenite.

Fig. 3 – Sandy layer under the calcarenite bench.

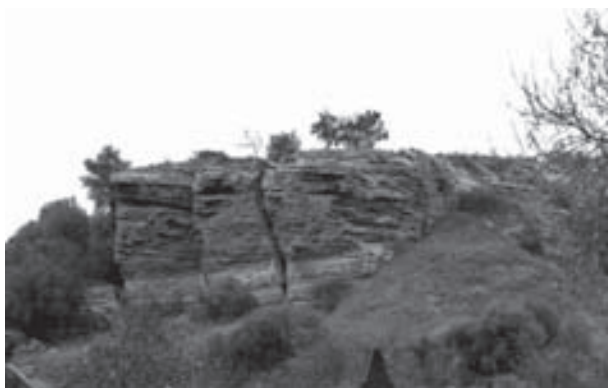
Fig. 5 – Discontinuità nel banco di calcarenite, Giardini della Colimbeta.

Fig. 5 – *Discontinuities in the calcarenite bench, Colimbeta's Gardens.*

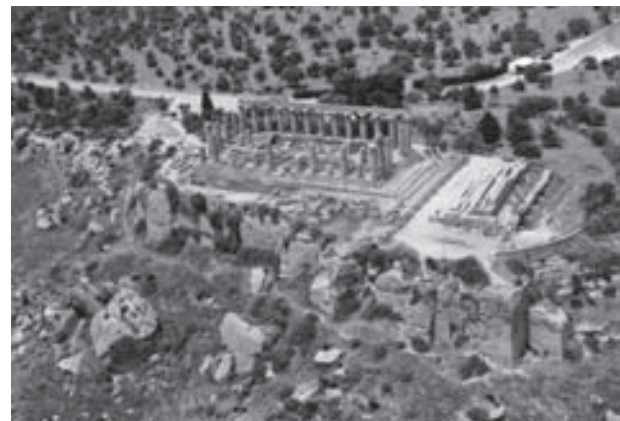
Fig. 6 – Tempio di Giunone [NOCILLA *et al.*, 2013].

Fig. 6 – *Tempio di Giunone.*

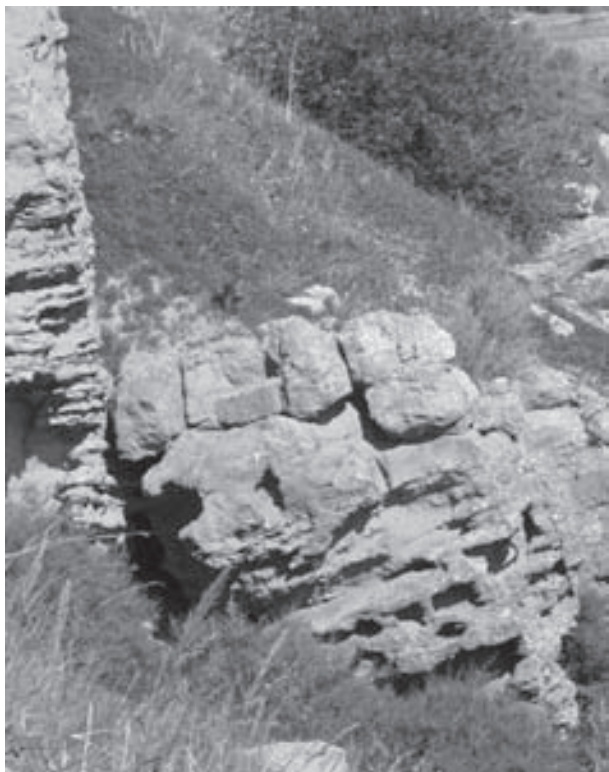
Fig. 7 – Resti delle mura su un blocco di calcarenite nel tratto di strada sacra.

Fig. 7 – Wall ruins over a calcarenite block along the ancient sacral road.

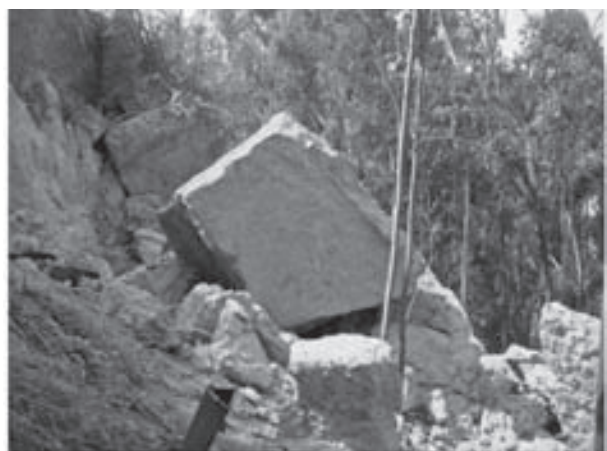
Fig. 8 – Recenti fenomeni di caduta massi tra la Porta VI e la Porta VII.

Fig. 8 – Recent rock fall phenomena between the VI and the VII door.

In tale relazione empirica la distanza x va inserita in m. Il crollo verificatosi tra le porte VI e VII ha consentito di valutare un valore di α pari a 0.019. Il volume finale V_{tot} risultante dalla sommatoria dei volumi dei singoli blocchi, sottostimati a causa del parziale interramento, è risultato pari a 1200 m³. Valutato il volume iniziale di ciascun blocco con la (1) si ottiene un volume iniziale complessivo V_0 ($V_0 = \sum V_{0i}$) pari a 2300 m³. Poiché l'altezza media del costone è pari a circa 6 m, l'arretramento complessivo del fronte, rappresentato in figura 12, può essere stimato in circa 6-7 m. Tale arretramento ha coinvolto i resti delle mura della città estendendosi fino agli ipogei di età paleocristiana con una velocità media di circa 20 cm/secolo.

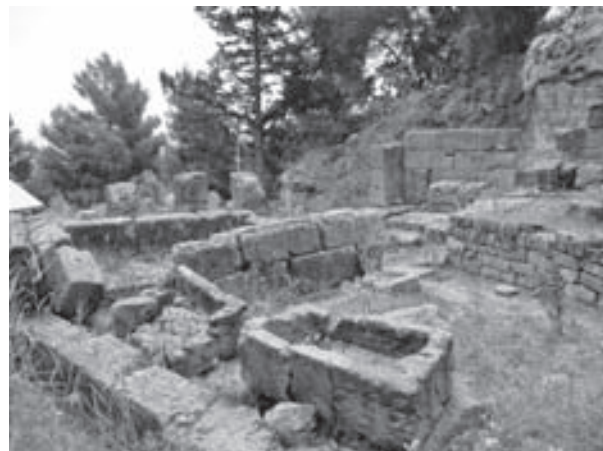
Fig. 9 – Santuario Rupestre: cedimenti e rotazioni delle strutture murarie.

Fig. 9 – Santuario Rupestre: settlements and rotations of the wall structures.

all'interfaccia fra il banco calcarenitico e lo strato di sabbie, ha subito e continua a subire rotazioni e cedimenti di quasi tutte le strutture murarie con consistenti traslazioni e rotture dei conci, anche dell'ordine dei centimetri (Fig. 9).

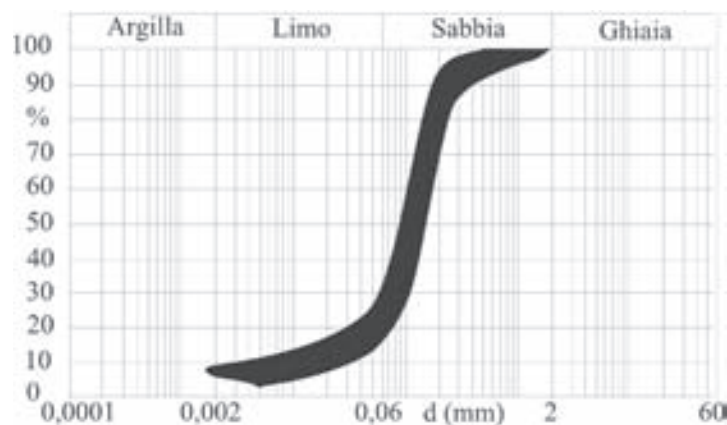
Fig. 13 – Fuso granulometrico dei campioni di sabbia (basata su ERCOLI *et al.*, 2014).

Fig. 13 – Sand particle size distribution.

In laboratorio sono state condotte prove finalizzate alla classificazione e alla determinazione del comportamento meccanico delle sabbie. La distribuzione granulometrica (Fig. 13) è tipica di una sab-

bia fine o mediamente fine, caratterizzata da elevata uniformità ($C = 5$). La frazione argillosa è inferiore al 10% e il contenuto di limo inferiore al 20%. La densità relativa G_s è pari a 2,702, il peso dell’unità di volume al contenuto d’acqua naturale γ_0 pari a 14,6 kN/m^3 , il peso dell’unità di volume secco γ_{d0} pari a 14,09 kN/m^3 , la porosità n è pari al 46%. Il grado di saturazione in sito è compreso tra il 6% e il 12%. Lo Slake Durability Test [FRANKLIN *et al.*, 1979] con cui si misura la resistenza alla disgregazione di campioni di roccia, sottoposti a due cicli di imbibizione e di essiccamento, fornisce un valore estremamente ridotto dell’indice di durabilità ($Id_2 < 60\%$), rapporto tra il peso del materiale con diametro superiore a 4 mm e il peso iniziale, tipico di terreni non cemen-

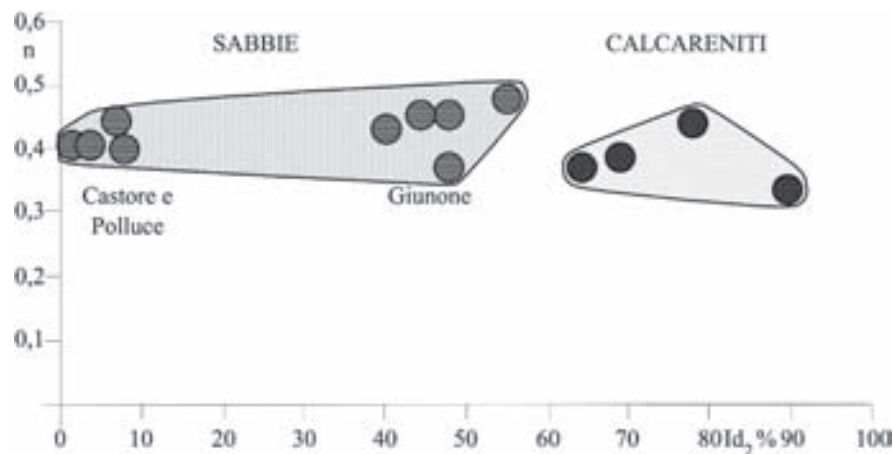
Fig. 14 – Indice di durabilità Id_2 e porosità n per le sabbie e le calcareniti di Agrigento.

Fig. 14 – Durability index Id_2 and porosity n in the sand and in the calcarenite of Agrigento.

tati (Fig. 14). La consistenza del terreno e la sua suscettibilità ad essere modellato indicano che la resistenza è dovuta ad elevate tensioni superficiali negative, derivanti dai ridotti valori di contenuto d’acqua e quindi all’insorgere di tensioni di suzione. I clasti, di composizione piuttosto uniforme, sono costituiti prevalentemente da quarzo, frammenti di gusci di conchiglie, foraminiferi e entrochi, micrite algale e microspareite (Fig. 15a). Le particelle raggiungono raramente dimensioni maggiori ai 500 μm , sebbene siano presenti frammenti fossili di dimensioni comunque non superiori a 900 μm . Nell’immagine al microscopio elettronico di figura 15b, è possibile notare la presenza di frazione limosa distribuita sui singoli grani interposta fra di essi. La presenza di

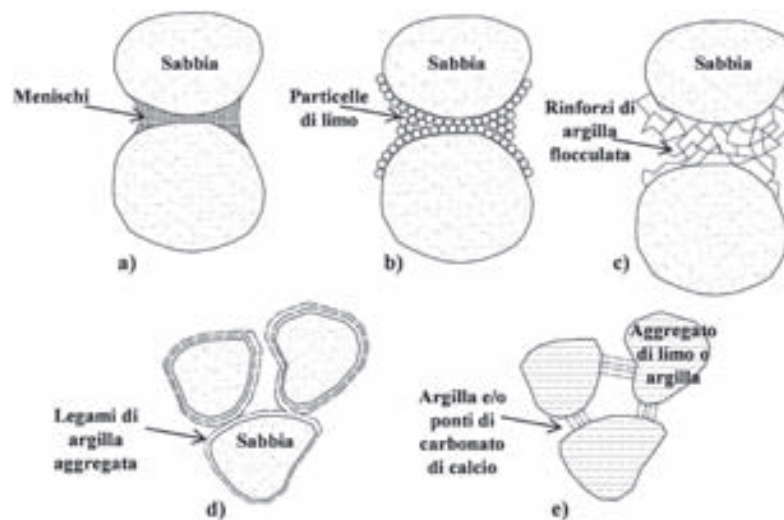
Fig. 16 – Tipici legami presenti in terreni collassabili: a) capillarità e forze di suzione; b-c-d) elementi di connessione quali limo e/o argilla tra i grani del terreno; e) agenti cementanti (basata su POPESCU, 1986).

Fig. 16 – Typical collapsible soil structures: a) capillary and matric suction forces; b-c-d) connectors such as fine silt and/or clay at coarser particle contact; e) cementing agents.

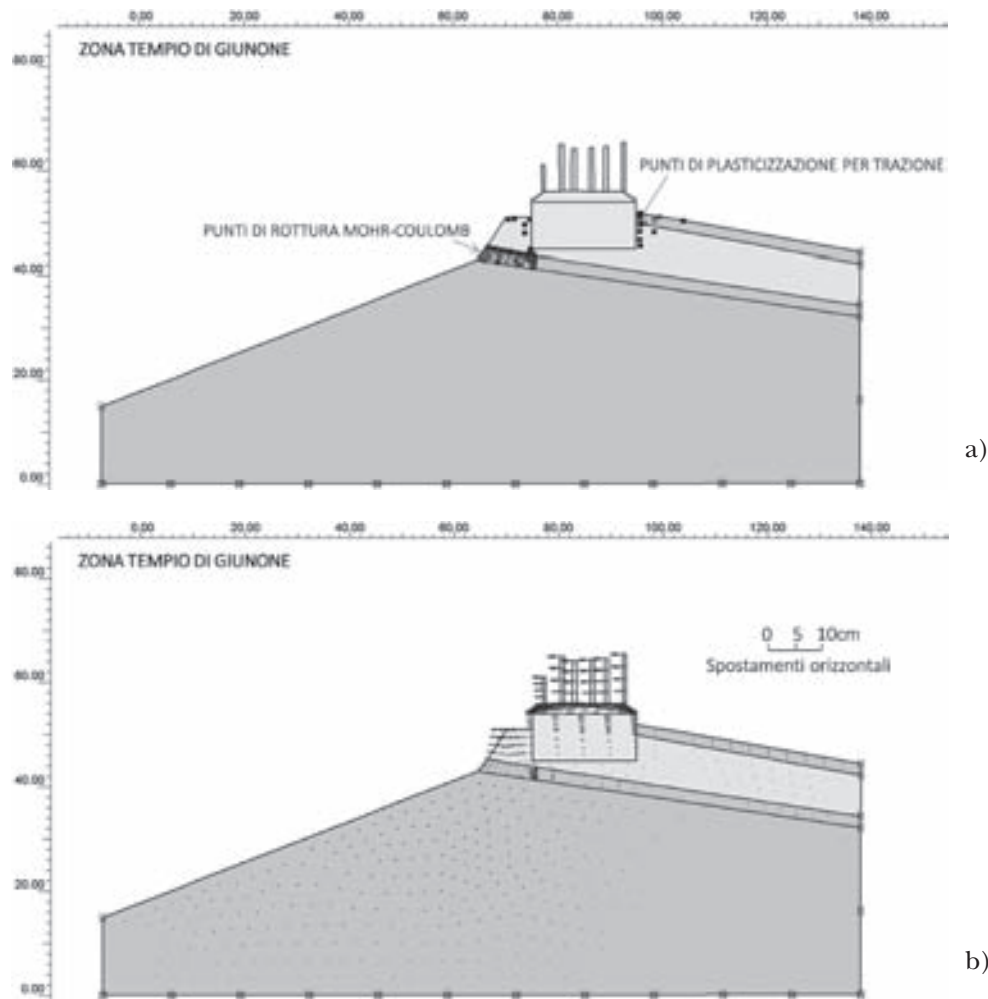
Fig. 19 – a) Punti di rottura alla Mohr-Coulomb e punti di plasticizzazione per trazione (Tempio di Giunone); b) Spostamenti orizzontali; valore massimo 2,9 cm.

Fig. 19– a) Mohr Coulomb failure and tensile plasticity points (Tempio di Giunone); b) Horizontal displacements; maximum value 2.9 cm.

rispondenza alla zona del tempio di Giunone. In figura 19b vengono presentati i valori degli spostamenti orizzontali che risultano significativi solo sul versante sud, pari a circa 3 cm. In corrispondenza del tempio di Castore e Polluce, analogamente vengono presentati i punti di rottura e i punti di plasticizzazione (Fig. 20a) e gli spostamenti orizzontali (Fig. 20b), i quali risultano minimi o trascurabili sul versante sud, mentre si registrano valori maggiori sul versante nord prospiciente i Giardini della Colimbeta dove possono raggiungere valori di 10cm. La differente entità degli spostamenti è correlata alla giacitura del contatto stratigrafico sabbia/argilla, nel primo caso disposta a reggipoggio e nel secondo, a franapoggio verso nord. In entrambe le zone, in prossimità del ciglio, si raggiungono valori prossimi all'unità del rapporto resistenza al taglio disponibile/resistenza al taglio mobilitata e si sviluppano sforzi di trazione di intensità tale da innescare la frattura sia del banco calcarenitico sovrastante le sabbie sia all'interfaccia fra i due terreni. Sebbene le modellazioni presentate si riferiscano a zone differenti, esse conducono al medesimo risultato e cioè che il distacco dei blocchi di calcarenite dalla parete e conseguentemente il loro crollo per ribaltamento può essere attribuito alle variazioni di

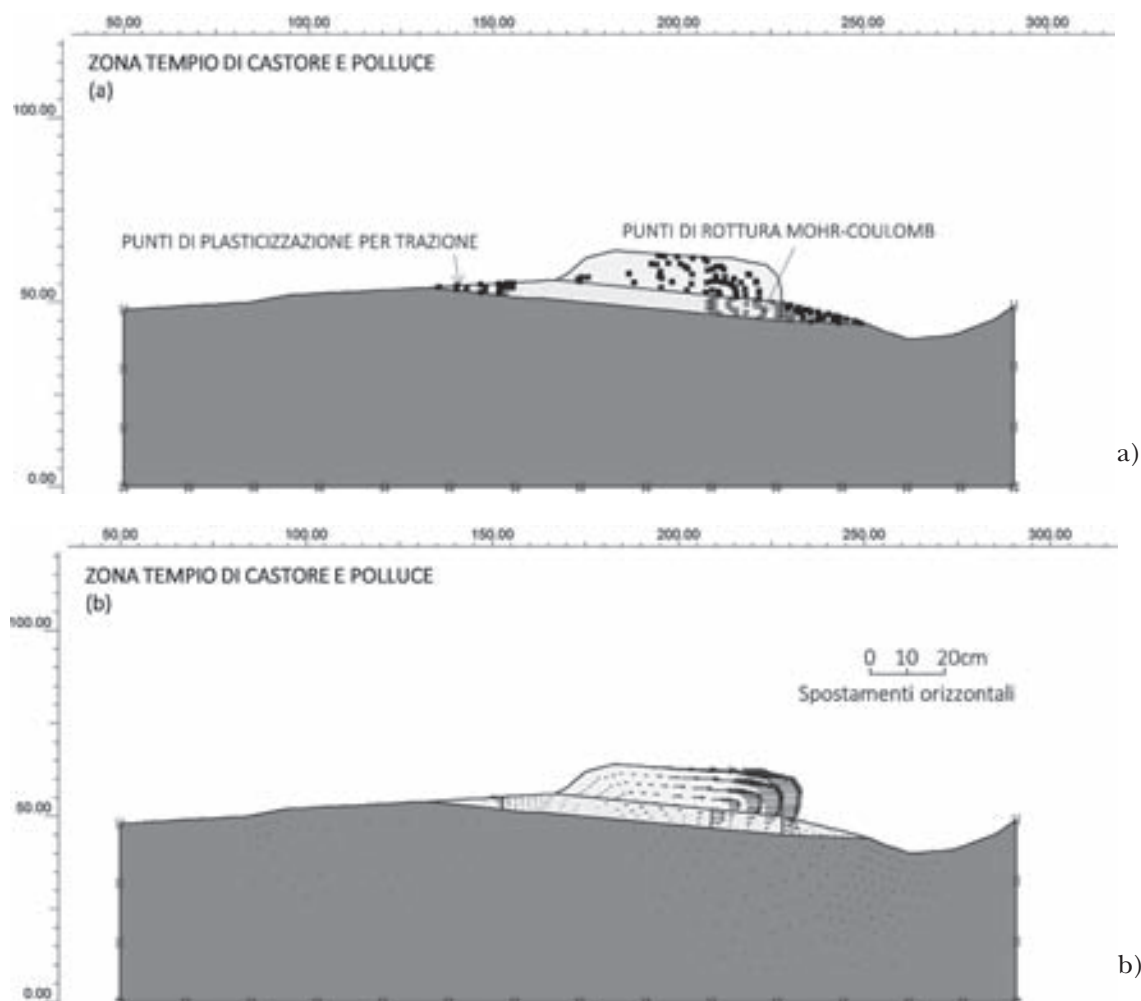
Fig. 20 – a) Punti di rottura alla Mohr-Coulomb e punti di plasticizzazione per trazione (Tempio di Castore e Polluce); b) Spostamenti orizzontali; valore massimo 10 cm.

Fig. 20 – a) Mohr Coulomb failure and tensile plasticity points (Tempio di Castore e Polluce); b) Horizontal displacements; maximum value 10 cm.
