# Slow deformation of high rock slopes and their influence on hydraulic structures

Albino Lembo-Fazio\*, Renato Ribacchi\*\*,  
Maurizio Sciotti\*\*

## Summary:

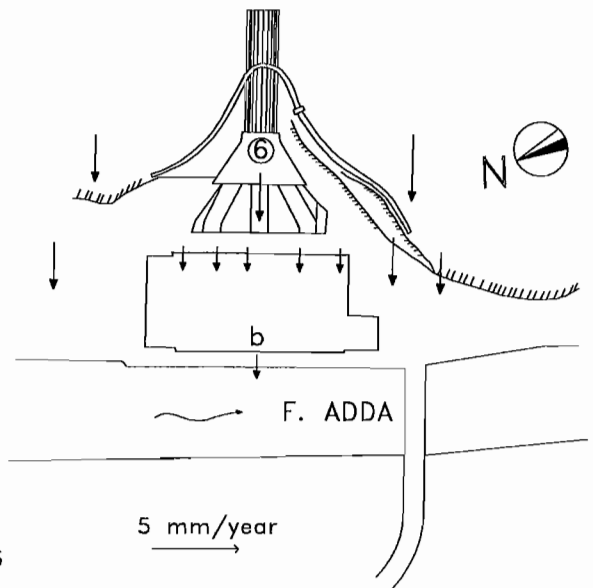
Topographic surveys (Fig. 7) have shown that the foot of the slope and the lower anchorage block are moving by about 3-4 mm/year with a 15° upward dip. The pressure applied by the slope and by the penstock to the power house has caused intense fissuring in the building and above all in the support structures of the hydraulic machines. In the upper part of the penstock the displacement rate is likely higher (around 5 mm/year), as indicated by the closure of the joint of the penstock which is occurring at a rate of 2 mm/year; a deformation of the penstock with a lateral arching of around 100 mm was also observed.

Fig. 7 - Displacements versus time in two survey points (left); average velocity (horizontal component) for all the survey points (right) at the base of the slope.

Reconstructing the penstock in its original position at the surface was found to be the most convenient solution after all, because since the displacement rates are so small, it is quite acceptable and feasible to install, without any particular difficulties, joints in the pipe as well as compensation systems in the supports, thus eliminating the problems which had occurred during the previous operation period. This solution was to be supplemented by reinforcement with passive bolts and grouting of the lower part of the slope behind the power house, where the rock mass has been considerably disrupted as a consequence of the movements.
