Monitoraggio di un edificio di interesse architettonico a Villazzano di Trento

P. CAMPEDEL*, R. CERRETTI**, R. LAMPERTI***, A. MARRA*

SOMMARIO. Dal marzo 1993 è operativo, presso Villazzano di Trento, un impianto di monitoraggio ad acquisizione automatica dei dati per il controllo dello stato fessurativo delle strutture murarie in elevazione e delle condizioni deformative del terreno fondazionale di Villa de Mersi.

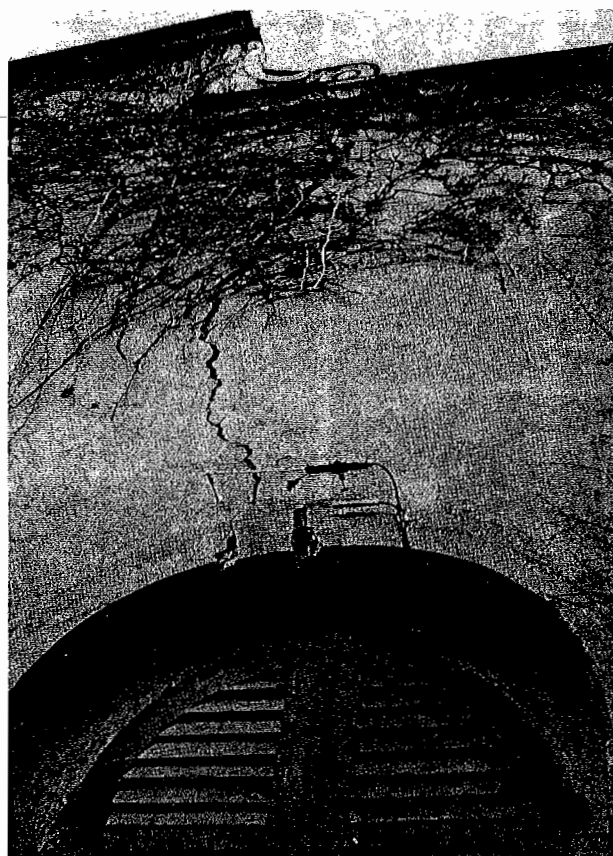
Fig. 10 - Misuratore di giunti e termometro installati sulla facciata Ovest della cappella di famiglia.

- un misuratore di giunti e da un termometro posizionati entrambi sulla facciata Ovest della piccola cappella di famiglia (Fig. 10).

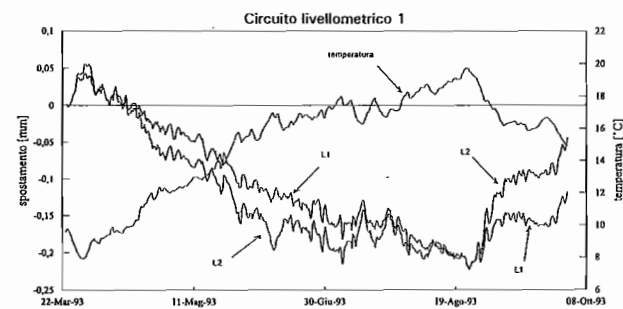
Per quanto riguarda i circuiti livellometrici si osserva una correlazione inversa tra temperatura e livello misurato; all'aumentare del valore di temperatura corrisponde quindi un'apparente innalzamento del pilastro al quale è stato reso solidale il livellometro (Fig. 13, nel grafico sono riportati i valori mediati con il metodo delle medie mobili).

Fig. 13 - Dato privo di qualunque tipo di correzione relativo all'andamento del livello e della temperatura.

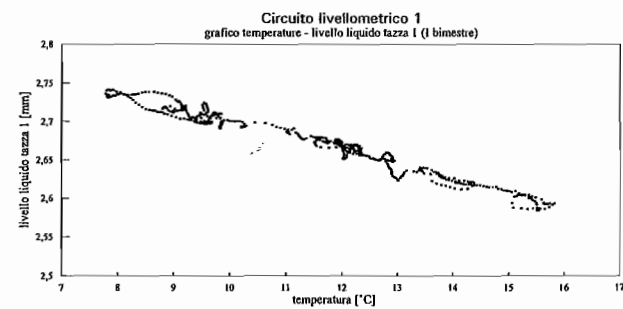
Fig. 14 - Correlazione livello-temperatura nelle tazze del circuito livellometrico n. 1, rilevato nei primi due mesi di funzionamento.

zando i dati dei primi due mesi, una curva temperatura-livello del liquido nella tazza, operando così una taratura in sito sul reale comportamento del livellometro al variare della temperatura (Fig. 14).
