## DIVAGAZIONI SULLA STATICA DEL CAMPANILE PENDENTE (\*)

Letterio F. DONATO (\*\*)

*Sommario:* Richiamate brevemente le fasi di costruzione e le caratteristiche strutturali del celebre monumento, si esaminano gli elementi noti della legge di accrescimento della pendenza.

(\*) Conferenza tenuta al VI Convegno di Geotecnica (Pisa, 9 aprile 1963).

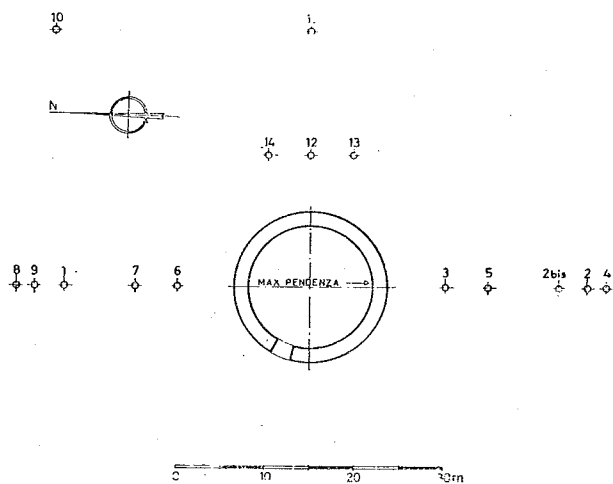
Fig. 4 - Tracce dei sondaggi effettuati nel 1953.

immediata prossimità del Monumento e due a maggiore distanza (Fig. 4).

Uno dei sondaggi di questa serie più recente venne spinto fino a 32,20 m, gli altri quattordici furono limitati alla profondità di 10 ÷ 11 m; tutti vennero eseguiti con campionatore continuo KJELLMANN,

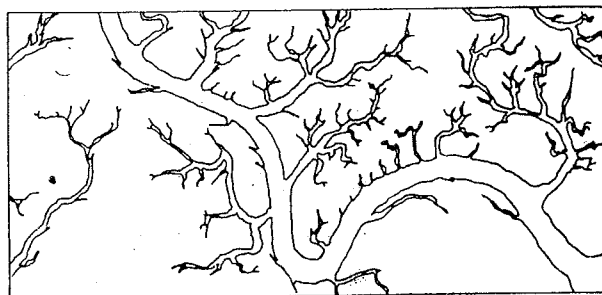
Il TREVISAN trova nella laguna di Càorle un felice esempio dell'ambiente caratteristico nel quale si crearono le formazioni che interessano (Fig. 6).

Fig. 6 - Schizzo planimetrico della laguna di Càorle tratto da una aerofotografia.
