ASSOCIAZIONE GEOTECNICA ITALIANA
QUARTO CONVEGNO DI GEOTECNICA
Padova, Maggio 1959

LE CONSEGUENZE DI UNA PERFORAZIONE DI SONDAGGIO ATTRAVERSO I LIMI LACUSTRI COSTITUENTI IL FONDO DEL COSTRUIENDO SERBATOIO DI VAL VISDENTE IN COMELICO (ALTO VENETO)

U. CAPRA - G. C. DESTRO (*)

SOMMARIO - La memoria illustra gli inconvenienti derivati da una perforazione di sondaggio di grande diametro a notevole profondità attraverso limi lacustri, e causati da falda idrica in pressione che provocò franamenti e trasporti ingenti di limo. Vengono quindi elencati i tentativi di tamponamento ed i risultati conseguiti.

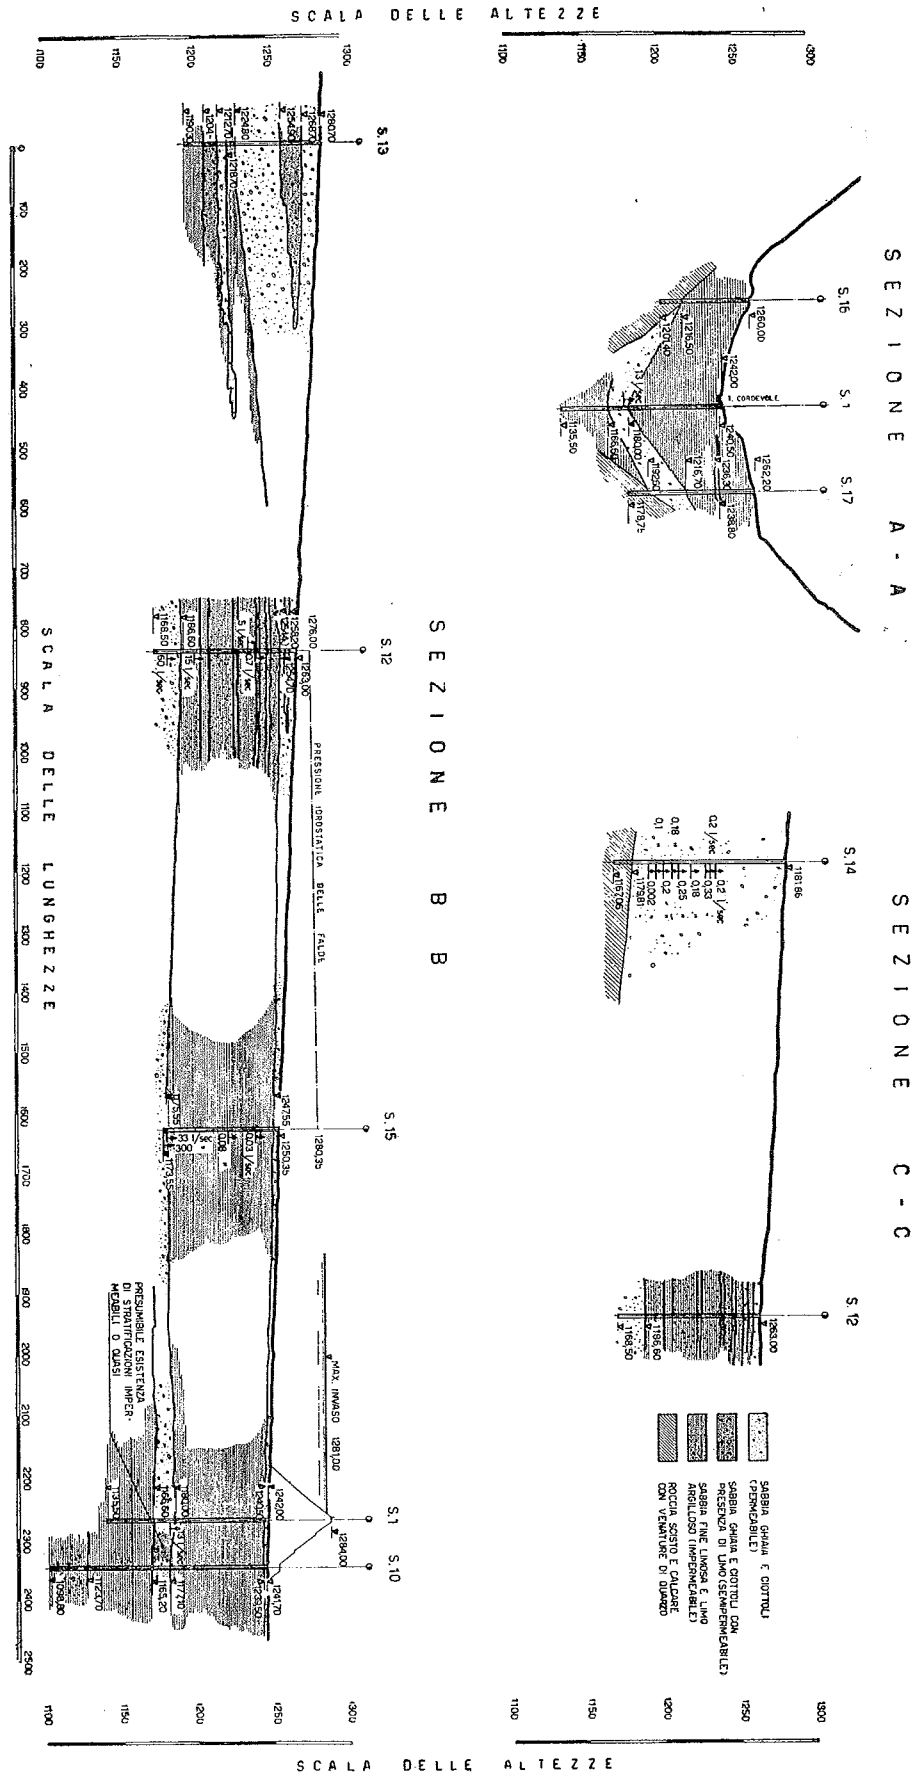
Fig. 2 - Profili dei sondaggi geognostici.

Dai risultati delle prime perforazioni si è potuto dedurre che il fondo valle, fino a circa 640 m a monte della zona della diga, è costituito da uno strato praticamente impermeabile avente la potenza di una sessantina di metri.

Sotto questo strato si trova un deposito di ghiaia e sabbia dello spessore di circa 15 m contenente acqua in pressione.

Il livello statico di tale falda è circa a quota 1.280 e cioè circa 30 m superiore al piano di campagna.

Procedendo verso monte il banco impermeabile si presenta meno omogeneo per numerose intercalazioni di stratificazioni leggermente permeabili e ciò anche al di sopra della quota media del deposito di ghiaia e sabbia; conformazione spiegabile se si considera che

Il complesso dei rilevamenti a mezzo dei sondaggi è chiaramente rappresentato dalla Figura 2) che indica anche le probabili sezioni geologiche.
