# La frana di Mayunmarca-Huaccoto

P. SEMBENELLI \*

**SOMMARIO:** Vengono brevemente descritti i principali aspetti della colossale frana di Mayunmarca, verificatasi lo scorso aprile in Perù, nella valle del fiume Mantaro. La frana, di 1600 milioni di m<sup>3</sup>, ha sbarrato il fiume con una diga alta 150 m, creando un invaso di 660 milioni di m<sup>3</sup> lungo 40 km. Dopo 1 mese e mezzo la diga è stata tracimata ed asportata.

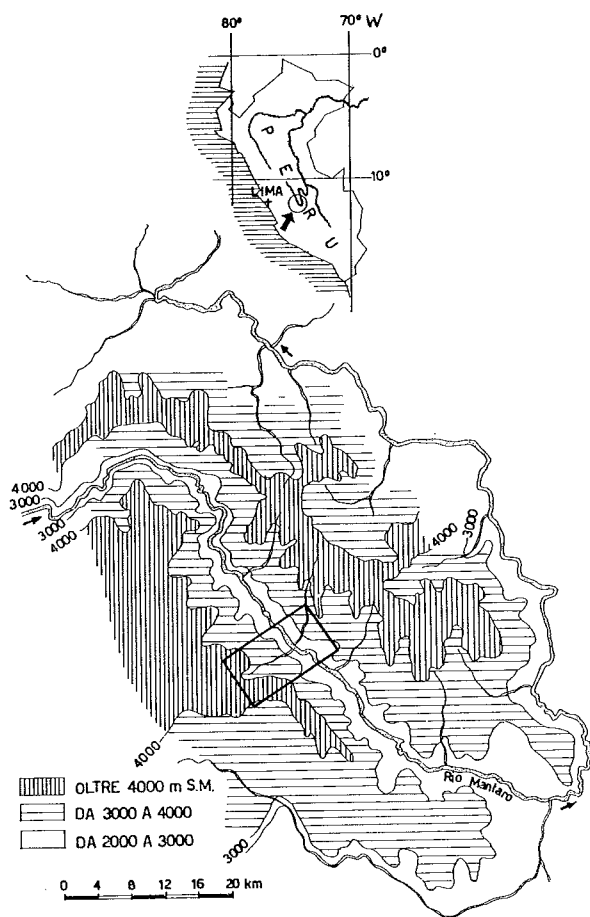
Fig. 1. - Altimetria della valle del medio Mantaro.

Nella morfologia della zona ha avuto un ruolo predominante l'erosione del Mantaro, che assomma alle portate rilevanti (minima 100 m<sup>3</sup>/s) caratteristiche ancora torrentizie (gradiente 5 m/km) e quindi un poderoso effetto erosivo che crea costanti condizioni di instabilità. Nel tratto interessato dalla frana il Mantaro ha andamento sensibilmente rettilineo da nord-ovest a sud-est e l'alveo è alla quota 2.450 circa. In questo settore il fiume ha inciso il penepiano andino, la cui quota media è attorno ai 4.400 m, con una valle a V profonda oltre 2.000 m. A loro volta le fiancate della valle sono state incise profondamente dall'azione di corsi d'acqua laterali e si presentano ora come una successione di ripidi contrafforti e canali profondi. Mediamente i pendii che collegano l'altipiano con il fondovalle hanno una pendenza di 2/1 in corrispondenza dei contrafforti e di 3/1 in corrispondenza delle vallette laterali. I 500 m più profondi della valle, di più recente erosione, hanno pendenza superiore e in generale prossima a 1/1.

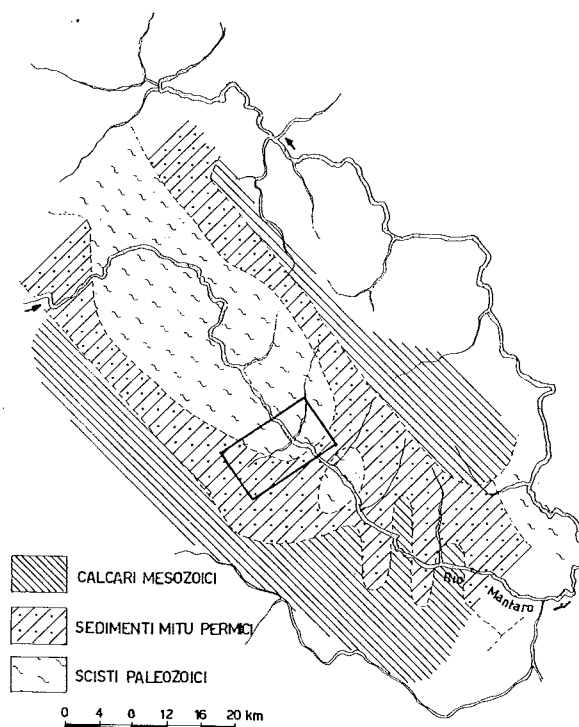
Fig. 2. - Geologia della valle del medio Mantaro.

La parte più alta del pendio è in materiali sedimentari della formazione Mitu del Permico: una successione di arenarie, limoliti e argilliti intercalate, di colore rossastro, molto disturbata dal tettonismo recente con direzione degli strati circa parallela al fiume e immersione tra i 18° e i 20° verso il fiume. Il Mitu è noto in tutta la valle del Mantaro perché rappresenta i materiali più deboli che si incontrano nella regione e che generalmente danno luogo a frane anche considerevoli.
