### Indagini sulla corrosione delle palancole metalliche nei canali Rhein-Herne e Dortmund-Ems (*Korrosionsuntersuchungen an Stahlspundwänden des Rhein-Herne Kanals und des Dortmund-Ems Kanals*)

ILLIGER - Die Bautechnik H. 6, 1956.

### L'uso delle iniezioni quali mezzo d'opera (*Iniektionen als Bauhilfsmassnahme*)

GÜMBEL K. - Die Bautechnik H. 3, 1956, pagine 94-96.

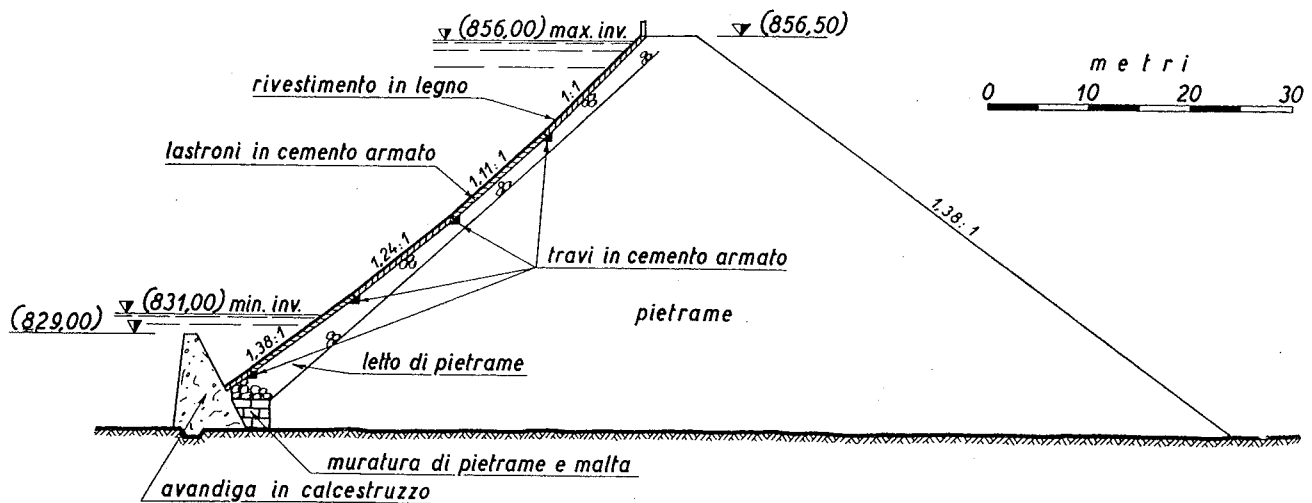
Sezione tipo della diga di Aursiø

Il rivestimento impermeabile è stato costruito dopo aver raggiunto il quasi completo assestamento del materiale del rilevato. Esso è costituito da lastre in cemento armato, di forma quadrata con lato di 12 m e dello spessore di 0,50 m. Le lastre poggiano su un letto di pietrame dello spessore di 3 m al piede della diga e 2 m alla sua sommità; in corrispondenza dei cambiamenti di pendenza del paramento, esse poggiano su travi in cemento armato. Su queste travi sono disposti i giunti orizzontali delle lastre.

Queste ultime esternamente sono protette da un rivestimento in legno.

Per la deviazione provvisoria del fiume è stata costruita una avandiga in calcestruzzo, che successivamente è stata incorporata nella diga e ne costituisce il suo piede a monte.
